# PARKPFLEGEWERK - Wallanlagen Mainz

BAND A Historische Entwicklung und Bestandserfassung

A II Bestandserfassung

Landeshauptstadt Mainz / Grün- und Umweltamt (67)

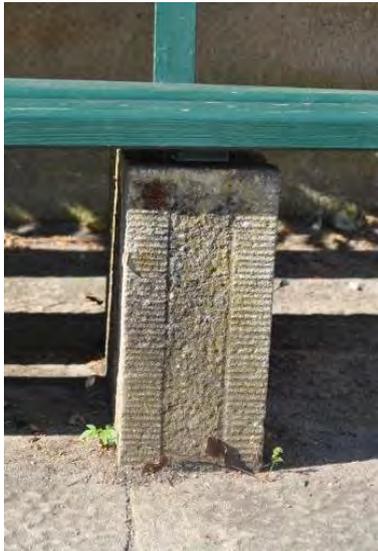
Abb.7

Betonfuß mit strukturierten Kanten (Modell 1a)

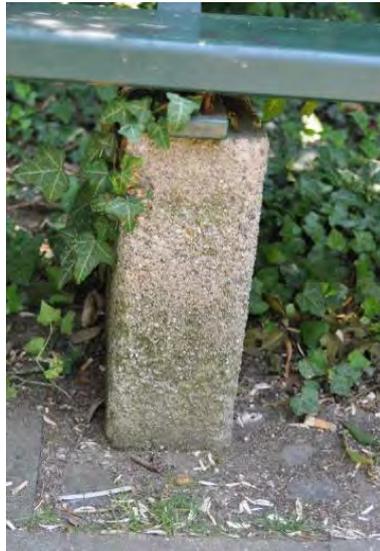
Abb.8

Betonfuß ohne Struktur, grobkörnig (Modell 1b)

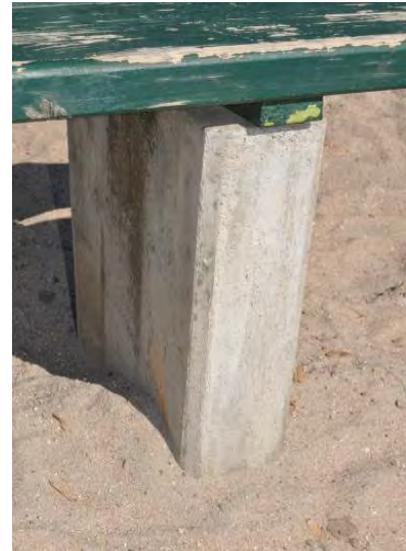
Abb. 9

Betonfuß ohne Struktur, glatt (Modell 1c)

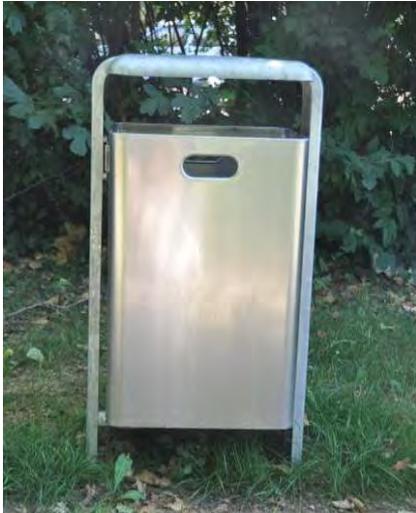
Abb.13

- ein neueres Modell mit glänzendem Edelstahlkorpus, Dach und allseitigem Einwurf sowie Inneneimer. (Modell 2)

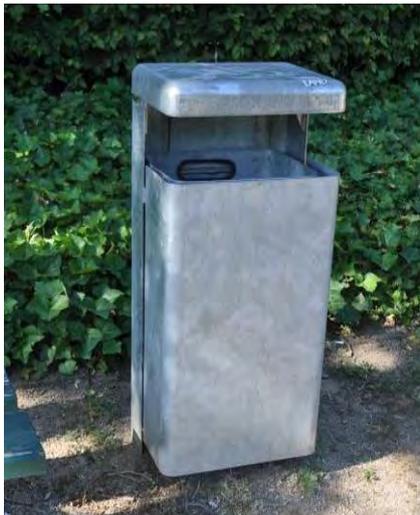
Abb.14

- ein älteres feuerverzinktes Modell mit Dach und einseitigem Einwurf sowie Inneneimer (Modell 1)

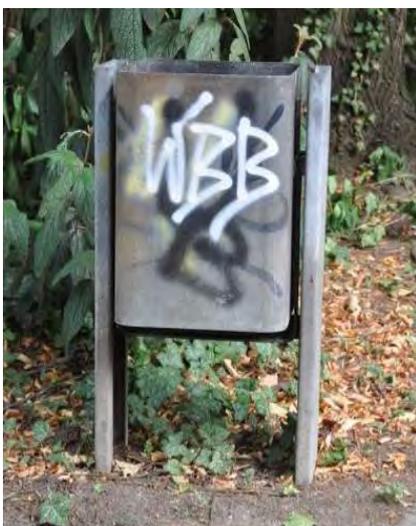
Abb.15

- ein noch älteres feuerverzinktes Modell ohne Abdeckung, ohne Inneneimer (Modell 3) (Abb. ...).

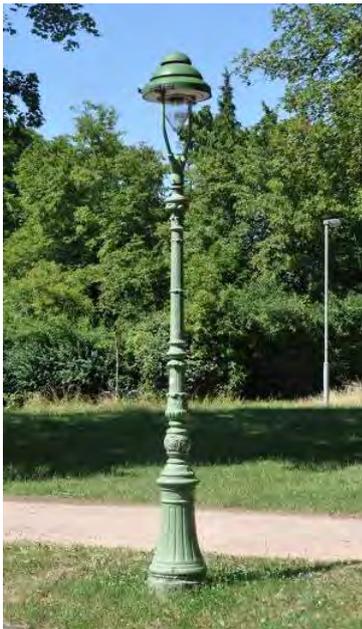
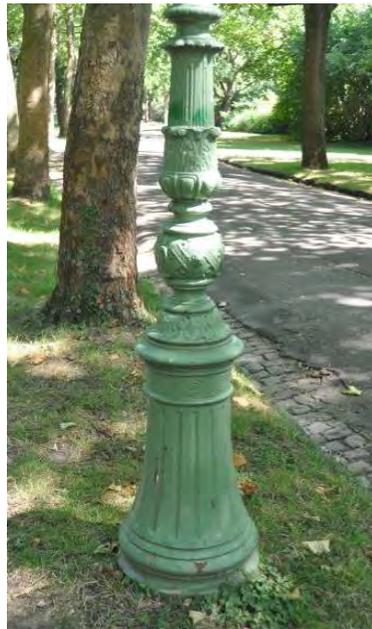
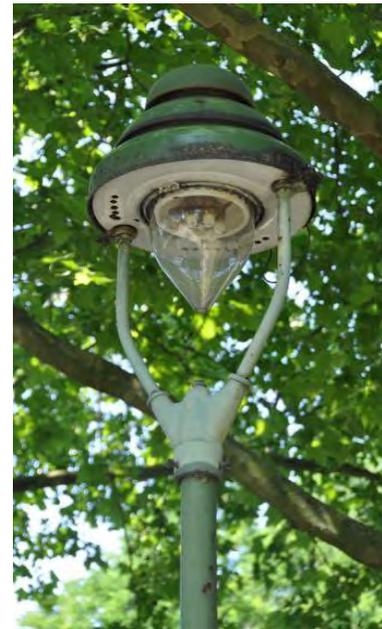
- 1a** gusseisernes ornamentverziertes Mastrohr mit schlichter runder Gaslaterne

Das alte Leuchtenmodell (1a) ist am Linsenberg und am östlichen Abschnitt des Drususwalls, zwischen Freiligrath-/Windmühlenstraße und Ritterstraße vorhanden. Am Fichteplatz befinden sich alte Leuchten mit historischer Laterne (1b). Am westlichen Abschnitt des Drususwalls stehen Gaslaternen mit schlichtem grünem Mast (2). Der Bereich Römerwall ist ausschließlich mit modernen Leuchten (4 und 5) ausgestattet. Die Grünflächen westlich der Ritterstraße besitzen keine Beleuchtung, da eine parallele Fuß-Radwegeverbindung an den Straßen Drususwall bzw. Auf der Steig möglich ist.

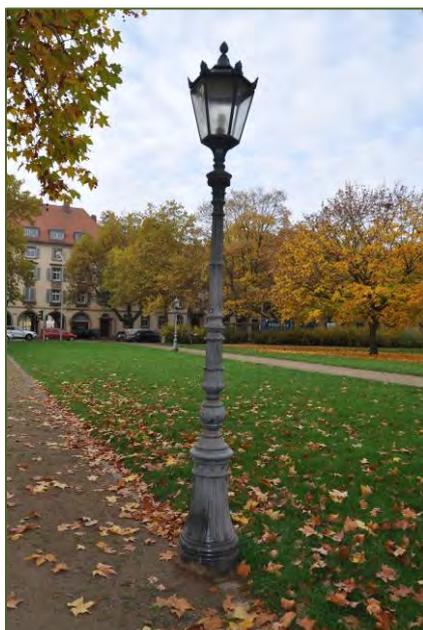
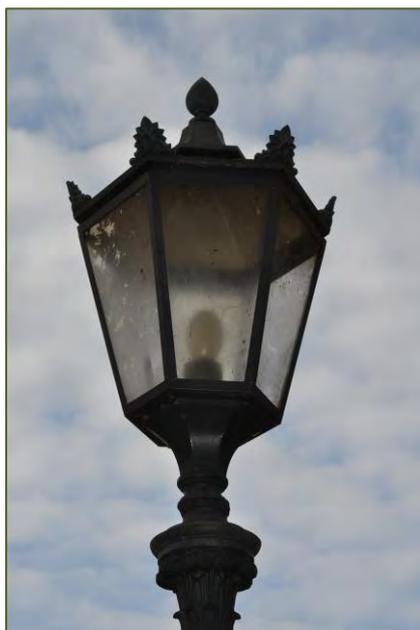
- 1b** gusseisernes ornamentverziertes Mastrohr mit 6-eckiger historischer Laterne (Modell Stübben) (elektrisch)

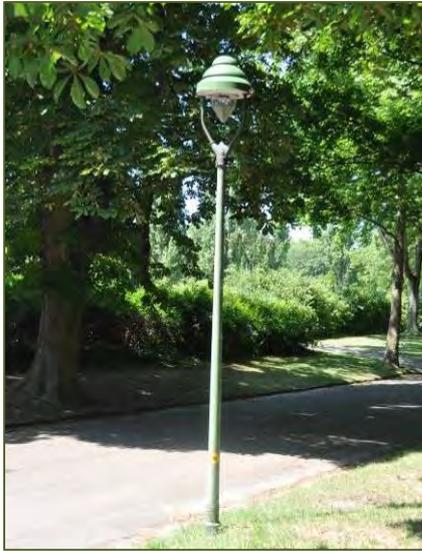
- 2** schlichtes grünes Mastrohr, schlichte runde (Gas)laterne Abb. 21

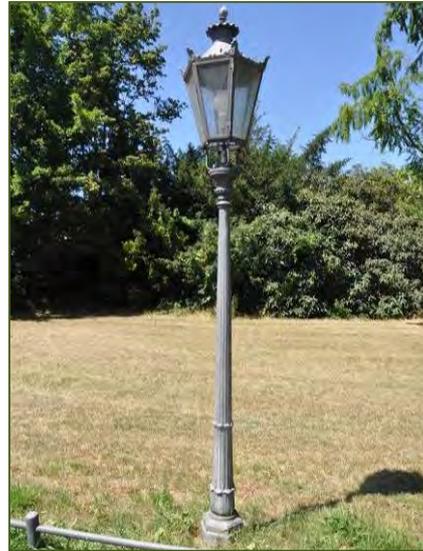
- 3** niedrige historisierende Leuchte Abb. 22

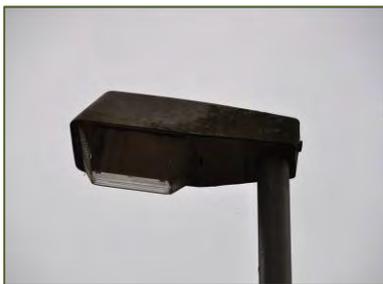
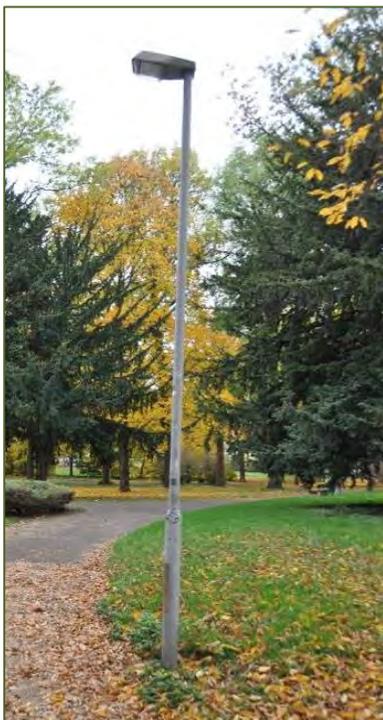
- 4** moderne Kofferleuchte Abb. 23a,b

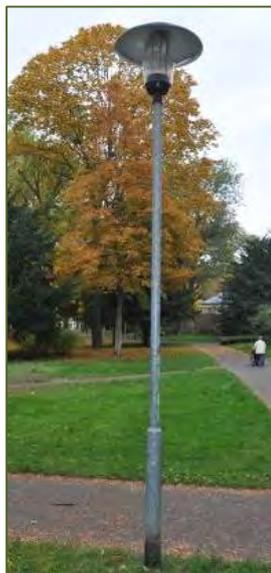
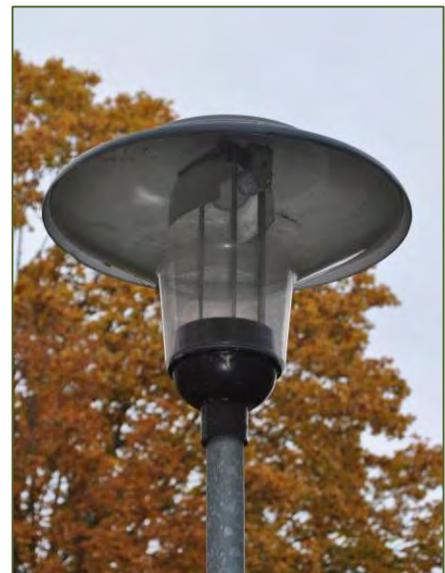
- 5** moderne Pilzleuchte Abb. 24 a,b

Der Parkbereich Römerwall ist aufgrund seiner starken Nutzung vergleichsweise intensiv beleuchtet. Ausgeleuchtet sind die ehemalige Fahrstraße Römerwall, der durch die südlichen Partien verlaufende Fußweg sowie die Querverbindungen von der Germanikusstraße und von de Bastion Martin. Die Wege sind hauptsächlich mit der modernen Kofferleuchte (Modell 4) (ABB. 23) ausgestattet, lediglich an der Verbindung von der Bastion Martin befindet sich eine Pilzleuchte (Modell 5) (ABB. A-II 24).

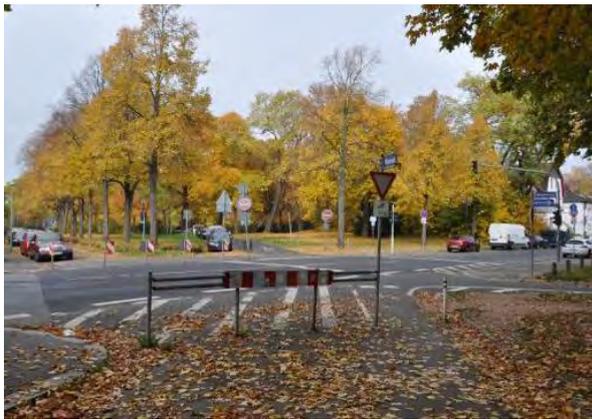
An den Eingängen des Parks sowie an den Übergängen befinden sich Verkehrsschilder, Radwegebeschilderung in Verbindung mit funktional gestalteten Absperrpollern, Schranken oder Absperrgeländern. Deren Häufung und ungeordnete Anordnung erscheint teilweise verwirrend, unübersichtlich und optisch nicht befriedigend. Besonders ungünstig wirken Schilder, die an Leuchtenmasten angebracht sind.

Abb. 25 Übergang Römerwall-Linsenber

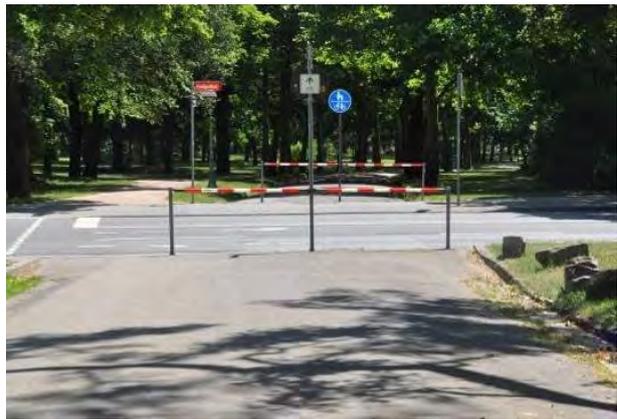
Abb. 26 Übergang Windmühlenstraße im Drususwall

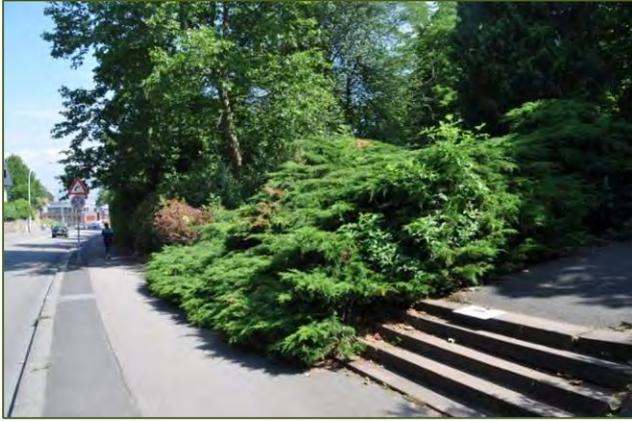
Abb. 33 Westzugang

Die Grünanlage Auf der Steig bildet den östlichen Abschluss der Wallanlagen, die sich westlich mit dem Drususwall fortsetzen. Sie wird von der verkehrsreichen Salvatorstraße im Westen und Norden sowie von der Anliegerstraße Auf der Steig im Nordosten umschlossen. Die Anlage befindet sich an einem nach Nordosten, zum Rhein hin abfallenden Hang. Der höchste Punkt befindet sich nur wenige Meter nördlich des Parkzugangs an der Ecke Salvatorstraße/Drususwall/Auf der Steig (114,7 Meter ü.NN) ([ABB. A-II 31](#)). Das Gelände fällt von hier nach Norden sanft, nach Nordosten stärker, insgesamt um fast 20 Meter ab. Im Norden wird der Höhenunterschied zur Salvatorstraße durch eine etwa zwei Meter hohe Böschung und eine ebenso hohe Stützmauer abgefangen. Der tiefste Punkt befindet sich am Parkzugang an der Nordostecke der Anlage (Ecke Salvatorstraße/Auf der Steig; 95,2 Meter ü.NN) ([ABB. 32](#)). Ein weiterer Parkzugang, mit Treppenanlage, befindet sich auf der Westseite, gegenüber der Treppenanlage zum Parkteil Drususwall ([ABB. A-II 33](#)).

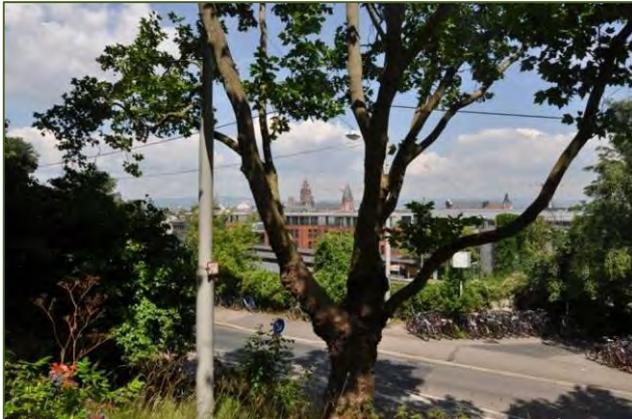
Abb. 34 Blick vom Panoramaweg in Richtung Dom/Altstadt

Interessante Sichten, jedoch beeinträchtigt durch mehrere Neubauten - und den hohen Gehölzbestand am Bahndamm, ergeben sich vom so genannten Panoramaweg oberhalb der Salvatorstraße in Richtung Dom/Altstadt ([ABB. A-II 34](#)).

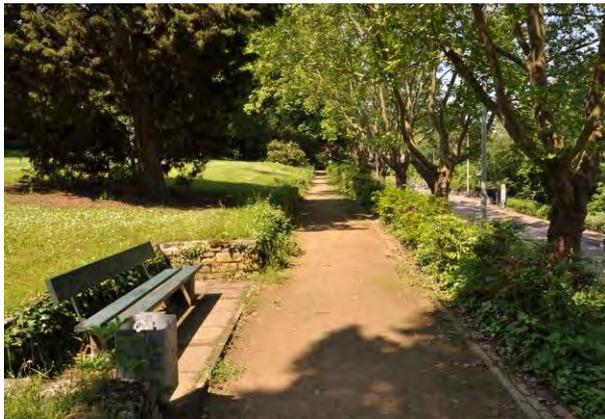
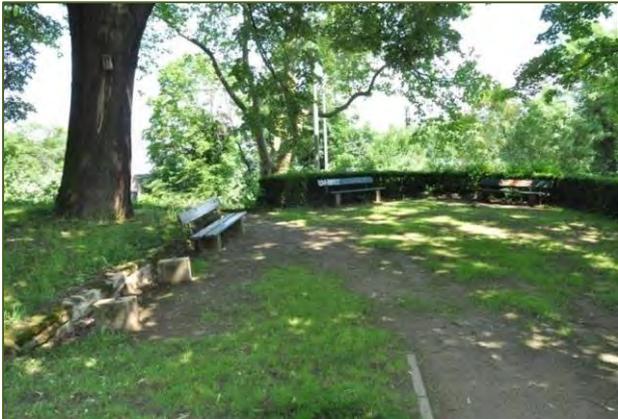
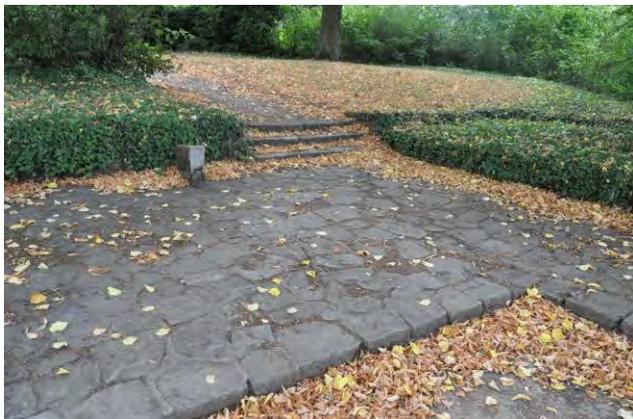
Die wassergebundene Decke des Panoramawegs und des östlichen Sitzplatzes an der Linde ist stellenweise vergrünt und die Entwässerung zugeschwemmt. Die Banknischen am Panoramaweg sind mit Betonplatten befestigt. Am westlichen Ende des Weges befindet sich ein weiterer Platz, der mit Naturstein-Polygonplatten gestaltet ist ([ABB. A-II 40-42](#)).

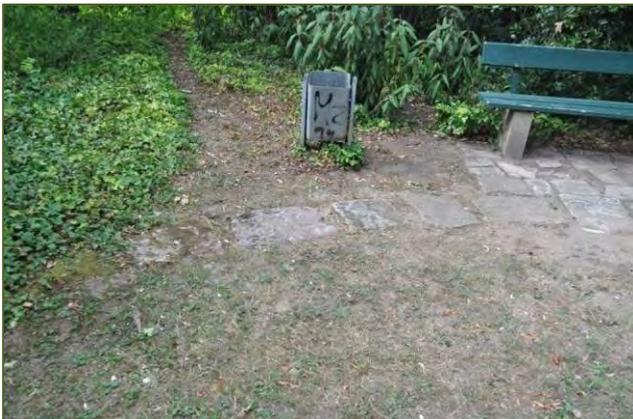
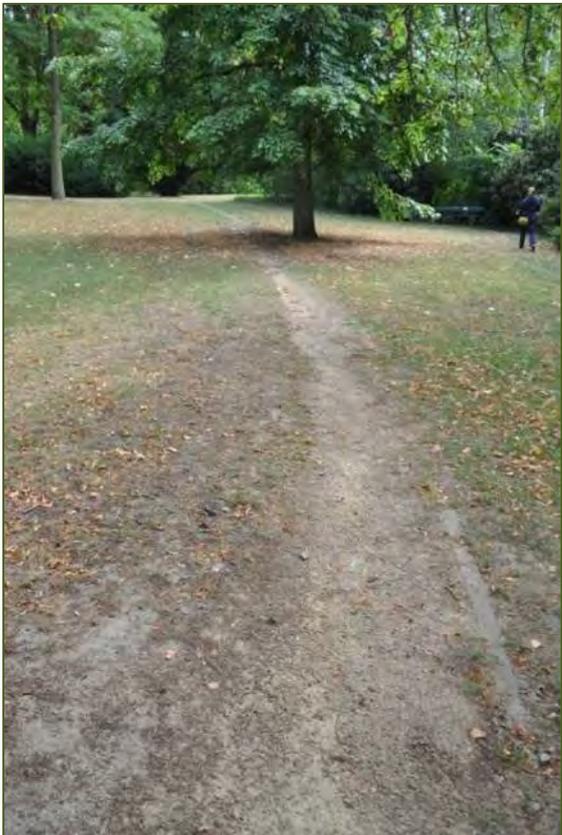
An der Westseite des Blütengartens Auf der Steig befinden sich zwei kleine Bankplätze, die mit polygonal verlegten Natursteinplatten befestigt sind. Ein noch partiell vorhandener Plattenstreifen verbindet die Bänke mit dem Hauptweg, Reste einer Einfassungskante gleichen Materials sind zwischen Rasen und Gehölzfläche sichtbar; ebenso wie ein Betonkantenstein inmitten der Rasenfläche - als Hinweis auf die ehemalige Wegeführung ([ABB. A-II 43,44](#)).

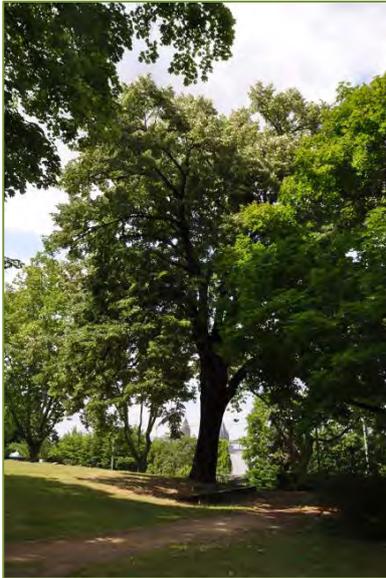
Abb. 45 Silberlinde

Im ehemaligen Busse Garten sind beeindruckende Altbäumen erhalten. Die Silberlinde (*Tilia tomentosa*) ([ABB. A-II 45](#)) am östlichen Aussichtsplatz geht auf Mitte des 19. Jahrhunderts zurück und dürfte somit der älteste Baum in diesem Anlagenteil sein. Neben einer weiteren Linde am westlichen Endpunkt des Panoramaweges ([ABB. A-II 46](#)) sind mehrere Rosskastanien (*Aesculus hippocastanum*), einige Ahorne (*Acer pseudoplatanus* und *A. platanoides*) ([ABB A-II 48](#)), Platanen (*Platanus acerifolia*) sowie zwei Schwarznüsse (*Juglans nigra*) und ein Schnurbaum (*Sophora japonica*) ([ABB. A-II 47](#)) aus dem Beginn des 20. Jahrhunderts erhalten. Bemerkenswert sind außerdem die Koniferen, die z. T. ebenfalls aus dieser Zeit stammen (Wachholder, Lebensbaum, Eibe) ([ABB. A-II 49,50](#)) bzw. nach dem Zweiten Weltkrieg gepflanzt wurden, wie Urweltmammutbaum (*Metasequoia glyptostroboides*) ([ABB. A-II 52](#)). Die Stechfichten (*Picea pungens*) am Westrand der Anlage wurden erst in den 1960er/1970er Jahren gepflanzt.

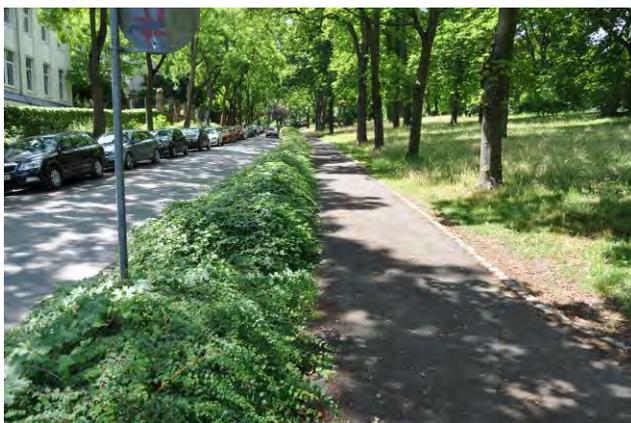
Abb. 55 Auf der Steig

Eine niedrige, teilweise verunkrautete Hecke aus Schneebeere (*Symphoricarpos chenaultii*) begrenzt den unteren Weg an der Straße Auf der Steig ([ABB. 55](#)). An der Südecke hingegen

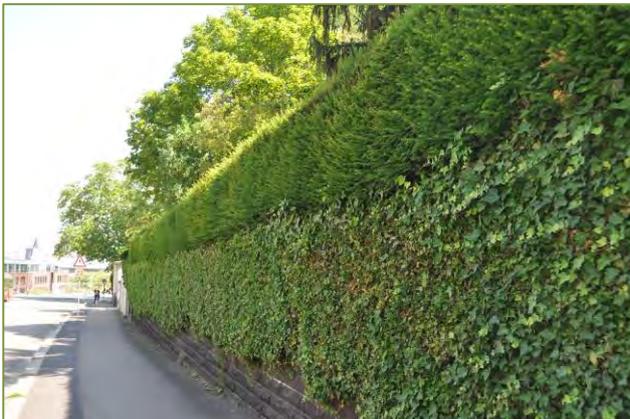
Abb. 58 Hecke Salvatorstraße

Hohe mehrstufige Gehölzpflanzungen an den westlichen Böschungen schirmen die Anlage zur Salvatorstraße ab. Hier wachsen auf einer niedrigen Bodendecke aus Efeu (*Hedera helix*) heimische Großsträucher und teilweise vergreiste Blütingehölze, durchsetzt von bereits hochgeschossenem spontanem Gehölzaufwuchs; eine Folge mangelnder Pflege bzw. unterlassener Ausholzung der Sämlinge ([ABB. A-II 51](#)). In der Pflanzung zum ehemaligen Busse'schen Wirtschaftshof hin sind Fliederarten (*Syringa spec.*) vorherrschend. Am südlichen Parkeingang befindet sich eine ähnlich hohe und kompakte Gehölzfläche. Die großflächige Koniferenpflanzung am Parkzugang an der Salvatorstraße mit Pfitzer-Wachholder (*Juniperus media* `Pfitzeriana`) und bereits abgestorbenen Bergkiefern (*Pinus mugo*) ist stark verunkrautet und mit Gehölzsämlingen durchsetzt ([ABB. A-II 33](#)). Zur Salvatorstraße hin, an der Stützmauer, befindet sich eine geschnittene Eibenhecke (*Taxus baccata*) ([ABB. A-II 58](#)).

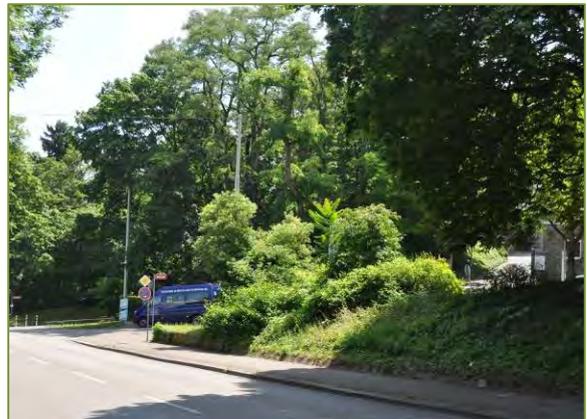
Abb. 59 Nordostecke

Einige kleinere mittelhohe bis hohe, eher transparente Gehölzinseln und Solitärsträucher finden sich sowohl am Südhang, als auch in der Nordwestecke des Blütinggartens. Der Hang in der Nordostecke ist mit drei mehr oder weniger geschlossenen, ebenfalls pflegebedürftigen Gehölzgruppen bewachsen ([ABB. 59](#)).

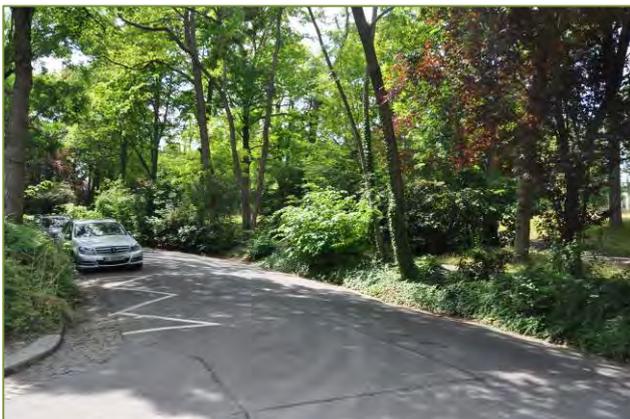
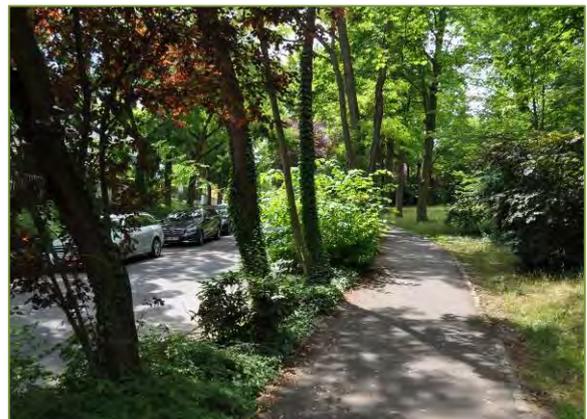
bilden höhere Sträucher und stangenartig wachsende Bäume, durchsetzt von Gehölzsämlingen, eine blickdichte Wand (ABB. A-II 60, 61). Das von zwei Bäumen bestandene kleine Rasendreieck an der Südecke, vor dem Parkzugang, ist von einer niedrigen Schnitthecke aus Immergrüner Heckenkirsche (*Lonicera pileata*) umrahmt.

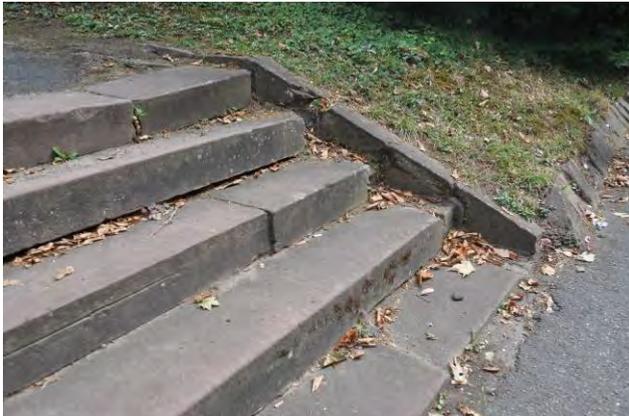
Abb. 66 Treppe an Salvatorstraße West

Am Übergang zum Drususwall befindet sich eine Treppe aus Sandsteinblockstufen ([ABB. 66](#)). Auf der Steig besteht der Zugang aus schlichten Betonstufen ([ABB. A-II 67](#)).

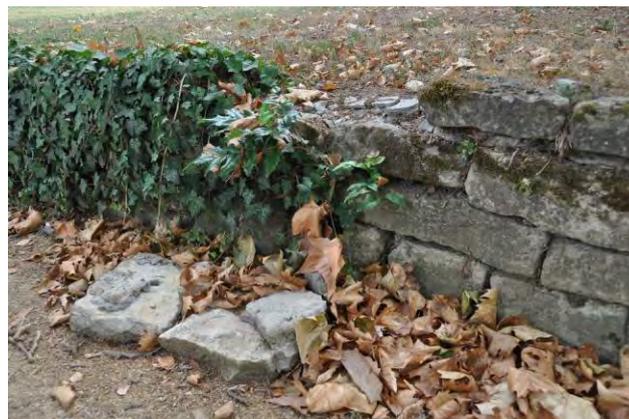
Abb. 68 Trockenmauer Panoramaweg

Die etwa 50 Zentimeter hohe Trockenmauer am Panoramaweg ist in schlechtem Erhaltungszustand. Zahlreiche Abdecksteine fehlen, Mauersteine sind ausgebrochen und vermörtelte Fugen weisen auf ältere, nicht fachgerecht durchgeführte Reparaturen hin. Außerdem ist die Mauer zu einem großen Teil mit Efeu überwachsen, der auch in die Fugen eindringt und die Mauer komplett verdeckt ([ABB. A-II 68](#)). Auch die Stufen-/ Terrassenanlage (mit Polygonplattenbelag) am westlichen Aussichtsplatz des Panoramaweges ist durch starken Efeubewuchs erheblich eingeschränkt. ([ABB. A-II 69](#)) In der Bearbeitungsphase des Parkpflegewerkes wurden bereits erste Ausbesserungsarbeiten an der Mauer vorgenommen sowie der Efeubewuchs in Teilen erheblich reduziert.

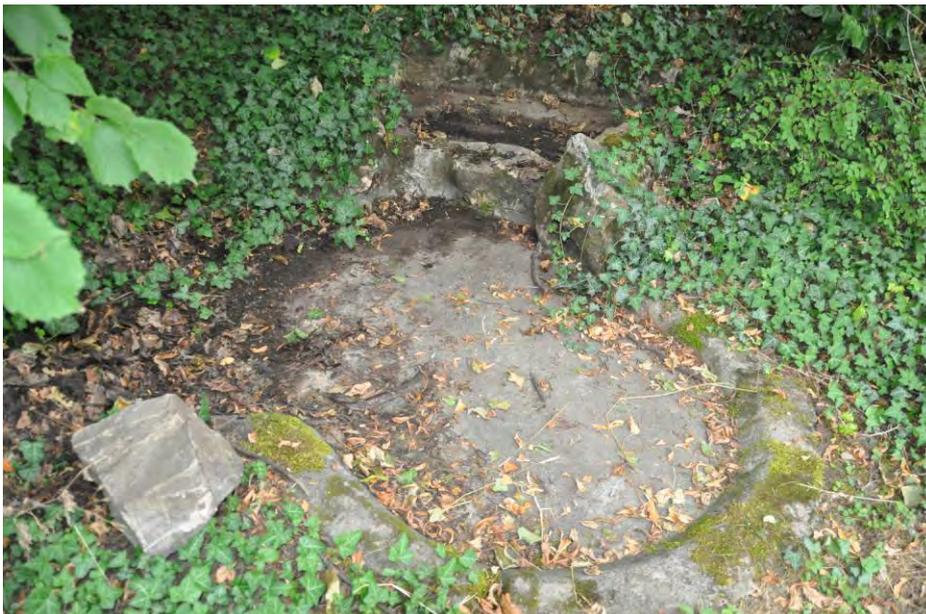
Abb. 72 Vogeltränke

Innerhalb einer Gehölzfläche befindet sich eine halb überwucherte Vogeltränke. Das ovalgeschwungene flache Becken aus Beton scheint über einen höher gelegenen Zulauf gespeist worden zu sein, der aber nicht mehr in Betrieb ist.

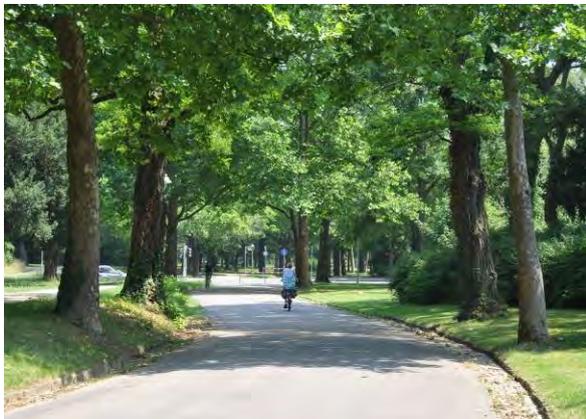
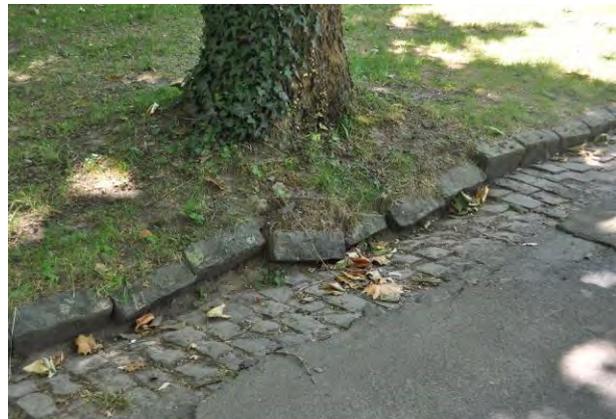
Abb. 80

Die landschaftlichen Anlagen am Drususwall sind zwischen Neumannstraße im Osten und Pariser Straße im Westen vom ehemaligen Weg um die Stadt / Drususwall begleitet, der als Rad- und Fußweg gekennzeichnet ist. Die durchschnittliche Wegebreite beträgt 6,5 Meter. Die Ausbildung als Fahrstraße mit Asphaltbelag, Naturstein-Hochbord-Einfassung und beidseitig gepflasterten Basaltrinnen ist präsent. Der Asphaltbelag ist mehrfach ausgebeSSERT bzw. geflickt, die Sandsteinborde sind stellenweise durch Baumwurzeln weggedrückt oder hochgehoben, die Fugen der Pflasterrinnen teilweise stark verschlammmt bzw. mit Gras bewachsen (ABB. A-II 80,81).

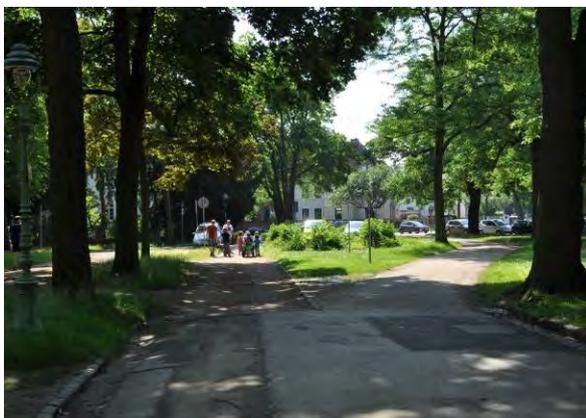
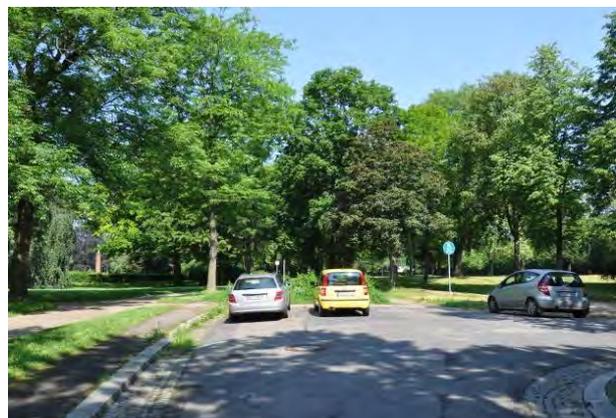
Abb. 82

Am Parkeingang Drususwall / Neumannstraße, stellt sich die Wegeführung als sehr unübersichtlich und ungeordnet dar. Der asphaltierte Rad- / Fußweg endet hier an einer Strauchpflanzung, welche drei Kfz-Stellplätze abschirmt, bzw. spaltet sich in zwei schmalere Wege auf. Da die Strauchpflanzung in den Radweg gewachsen ist, und die Fahrradfahrer auf den Fußweg ausweichen, hat sich außerdem ein Trampelpfad, bzw. eine Abkürzung gebildet (ABB. A-II 82-83).

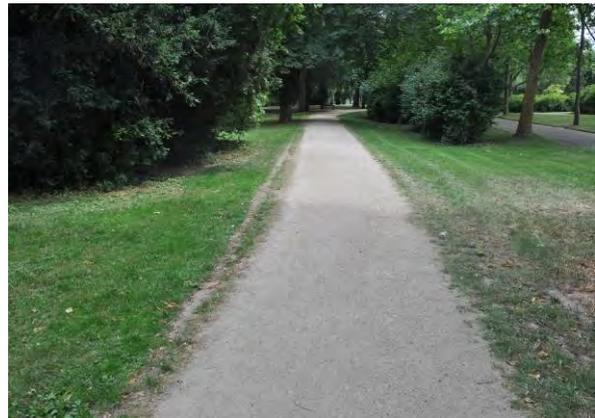
Abb. 85

Mit Ausnahme des Ökogartens sind die Wegekanten als Betonplattenstreifen ausgebildet. Diese sind weitgehend überwachsen bzw. mit Erdreich überdeckt und nur als schwache Spur erkennbar. Dadurch wird die ursprüngliche Wegebreite stellenweise von drei Meter auf zwei Meter, oder weniger, reduziert ([ABB. A-II 85,87](#)).

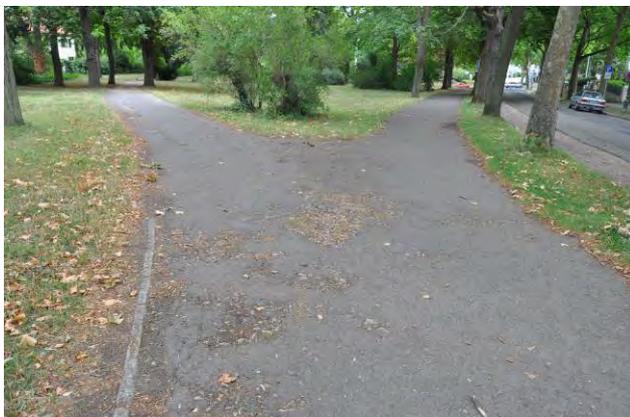
Abb. 86

Die übrigen Wege sind überwiegend zirka drei Meter breit und fast ausnahmslos als wassergebundene Wegedecken ausgebildet. Das Wegekarrée am Kinderhaus weist einen schadhafte Asphaltbelag auf und auch östlich der Wilhelmiterstraße sind die Wege asphaltiert und ebenfalls schadhafte ([ABB. A-II 84](#)). Konzeptlos geflickt wirken hier auch die mit Asphalt ausgebesserten Wegeabschnitte am Straßenübergang ([ABB. A-II 86](#)).

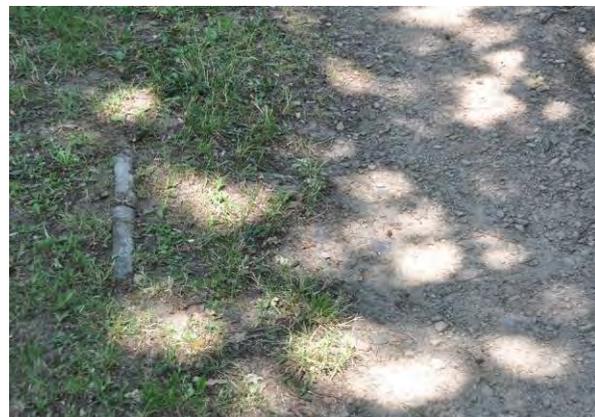
Abb. 87

In einigen Wegeabschnitten des Drususwalls ist die Deckschicht stark abgetragen, bzw. nicht mehr vorhanden. Am Fußweg parallel zur ehemaligen Fahrstraße am Parkeingang Drususwall / Ritterstraße sind die Schäden besonders großflächig; hier fehlt die Deckschicht stellenweise komplett ([ABB. A-II 87](#)). In ähnlich schlechtem baulichen und pflegetechnischen Zustand ist der Weg entlang des südöstlichen Zitadellengrabens.

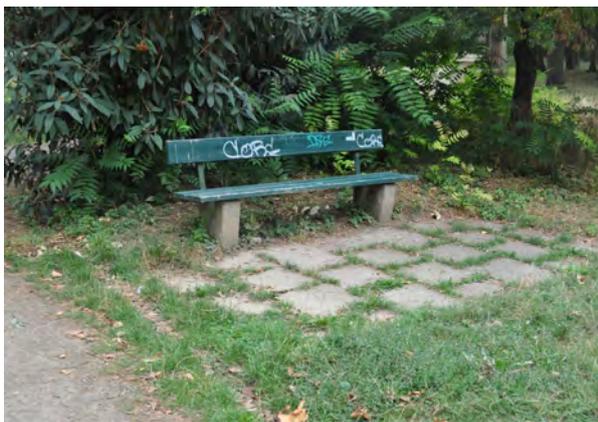
Abb. 88

In den landschaftlich gestalteten Partien westlich der Neumannstraße gibt es einige Sitzplätze mit Bank / Bänken und Papierkorb. Sie sind mit einem Betonplattenbelag befestigt (ABB. A-II 88, 90). Ein größerer, von Platanen umstandener Sitzbereich mit Bänken befindet sich nördlich der großen Wiese am Zitadellengraben (ABB. A-II 89). Auch am Bouleplatz, nahe dem Kinderhaus, sind fünf Bänke aufgestellt (ABB. A-II 91, 92). Der Plattenbelag ist überwiegend schadhaft, die Bänke sind teilweise beschädigt; die Plätze machen insgesamt einen verwaehrten Eindruck. Erwähnenswert ist, dass es im Verlauf der als Rad- und Fußweg ausgewiesenen ehemaligen Straßentrasse Dususwall keine Sitzgelegenheit gibt.

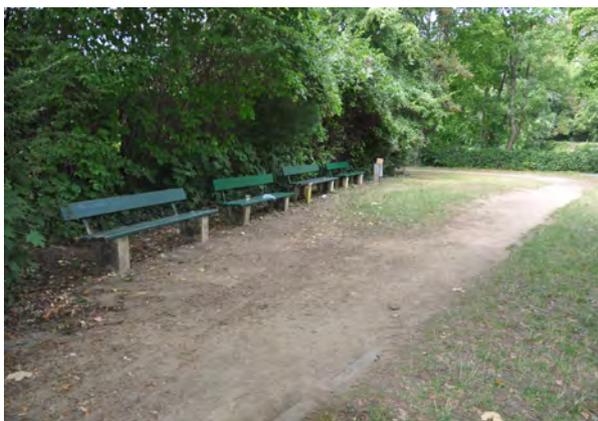
Abb. 90

Östlich der Neumannstraße liegen zwei Bankplätze, östlich der Wilhelmiterstraße gibt es hingegen bis zur Salvatorstraße keinen weiteren Sitzplatz. Auch am Zitadellengraben gibt es keine Bank, lediglich oberhalb der Treppenanlage an der Wilhelmiterstraße befindet sich in abgeschirmter Randlege ein wenig genutzter, leicht verwaehrter Sitzplatz mit vier Bänken (ABB. A-II 90).

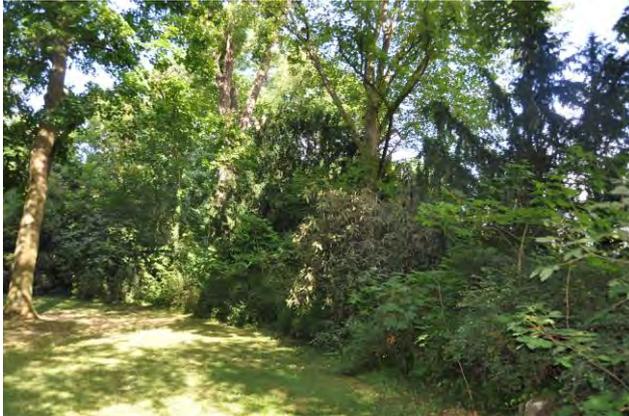
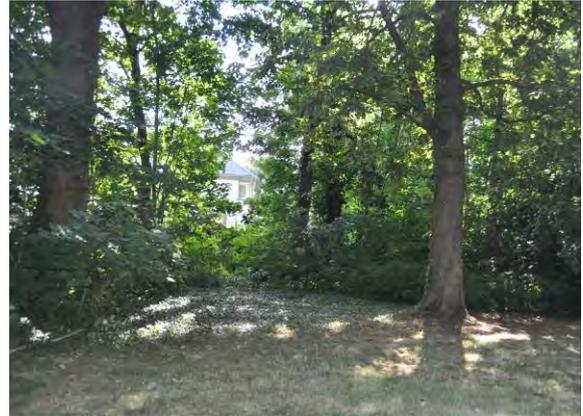
Abb. 106

Entlang der Grenze zur Wohnbebauung, in den nordwestlichen Partien des Drususwalls, befindet sich eine mehrstufige Rahmenpflanzung aus vorwiegend Feld- und Spitzahorn (*Acer campestre*, *A. platanoides*) in der Baumschicht. Die Strauchschicht, die vorwiegend aus heimischen Laubgehölzen und immergrünem Schneeball (*Viburnum rhytidophyllum*) besteht, ist stark von Sämlingen (Feldahorn, Spitzahorn, Weißdorn (*Crataegus monogyna*), Brombeere (*Rubus fruticosus*)) sowie Efeu (*Hedera helix*) und Waldrebe (*Clematis vitalba*) durchwachsen, welche auch in die Bäume klimmen (ABB. 106,107).

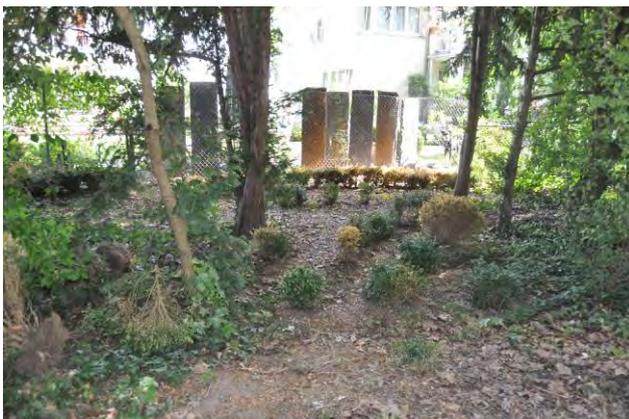
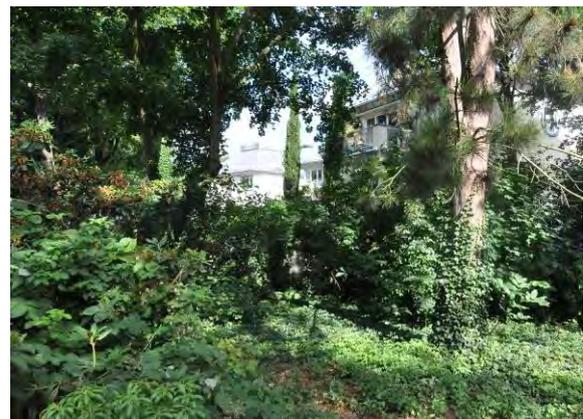
Abb. 108

Westlich des Geländes der ehemaligen Zitadellenschule ist die Gehölzpflanzung sehr lückig und durchsichtig. Die hier vorhandenen Eiben (*Taxus baccata*) sind teilweise aufgeastet, partiell wurden Buchskugeln (*Buxus sempervirens*) und kleine Ziergehölze gepflanzt (ABB. A-II 108,109).

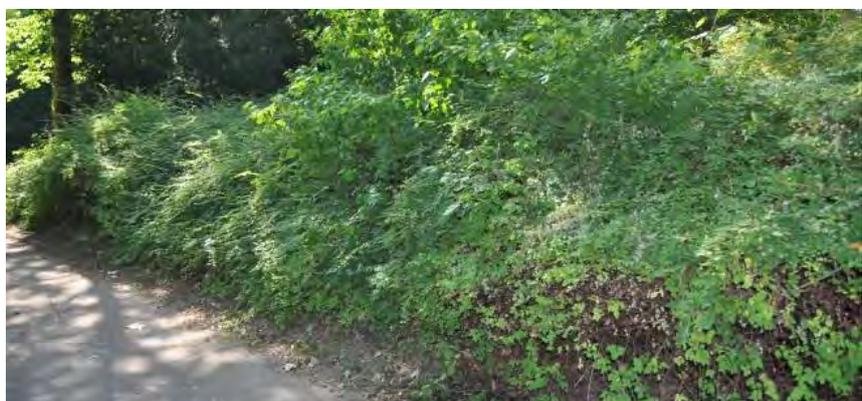
Abb. 115

An Wegekanten wurden die Gehölze teilweise mauerartig zurückgeschnitten, so dass der Habitus der Pflanze nicht mehr zur Geltung kommen kann. (z.B. Schneebeere mit überhängendem Wuchs) ([ABB. A-II 115](#)).

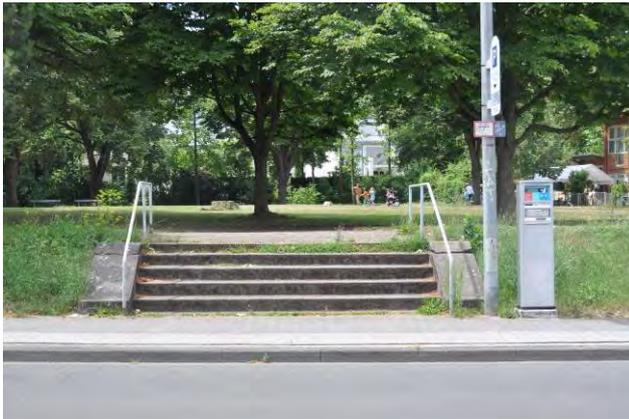
Abb. 116

Die Treppenanlage an der Windmühlenstraße ist an den Betonwangen stark beschädigt und sanierungsbedürftig ([ABB. A-II 116, 117](#)).

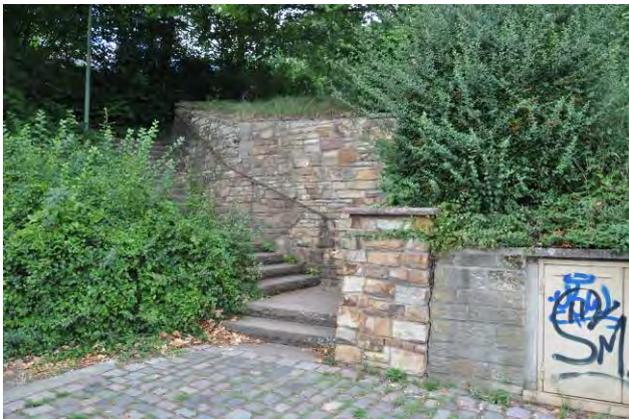
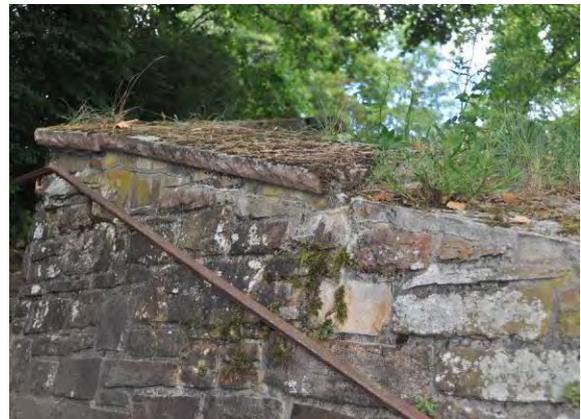
Abb. 118

Auch die Stützmauer und Treppenanlage an der Wilhelmiterstraße weisen Schäden auf. Teilweise fehlen die Sandsteinabdeckungen der Mauer und es fehlt eine Absturzsicherung oberhalb der sehr steilen Böschung ([ABB. A-II 118-120](#)).

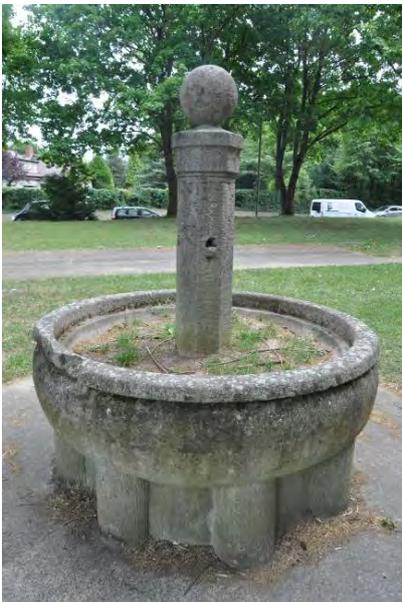
Abb. 121

Im Bereich der ehemaligen Zitadellenschule haben sich zwei **Brunnenschalen** aus Kunststein erhalten, die stark beschädigt sind (ABB. A-II 121,122).

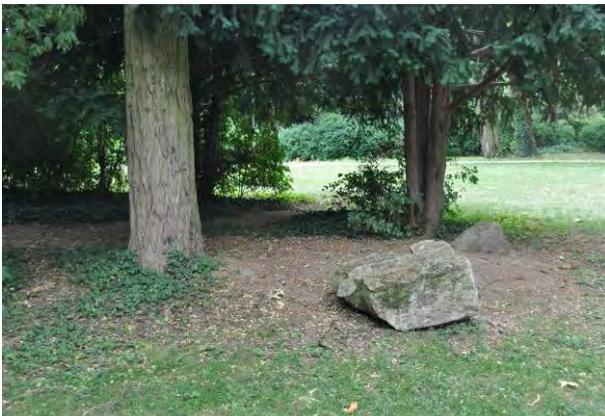
Abb. 125

In den Wiesenflächen und am Stammfuß einiger Bäume befinden sich einzelne **Steinfragmente**, offenbar Architekturteile, die hier positioniert wurden (ABB. A-II 124,125).

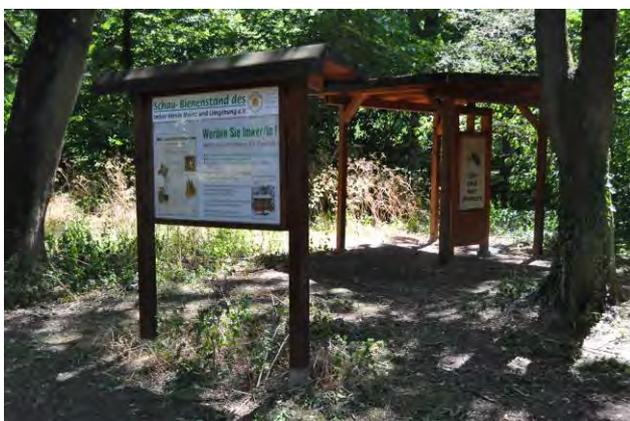
Abb. 126

An den Eingängen des Drususwalls sowie an den Übergängen befinden sich Verkehrsschilder, Radwegebeschilderung in Verbindung mit funktional gestalteten Absperrpollern oder Schranken. Absperrgeländer verhindern die Einfahrt von Radfahren am Planschergarten. Im Ökogarten informiert eine Tafel über den Schaubienenstand. Tafeln oder Schilder, die über den Park oder seine Geschichte informieren sind nicht vorhanden (ABB. 126).

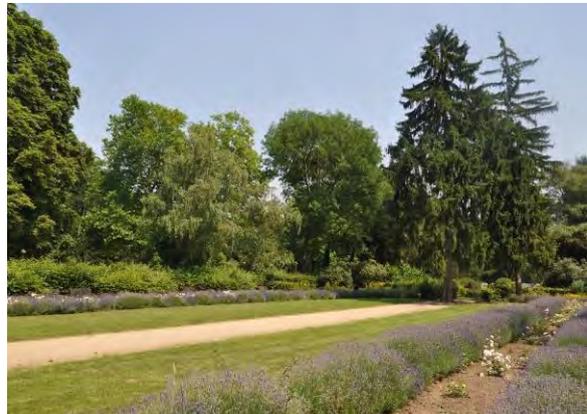
Abb. 133

Im **Blütengarten** finden sich entlang der äußeren Wege wenige Birken. Hier besteht punktuell eine Kronenkonkurrenz zu den Straßenbäumen bzw. zu den Bäumen am Drususwall (ABB. A-II 133). Prägend für diesen Parkteil sind zwei große Fichten (*Picea abies*), welche die strenge Symmetrie dieses Gartens durchbrechen. Einer der Bäume steht inmitten des zentralen Weges und wirkt optisch auch in den benachbarten Immergrünen Garten (ABB. A-II 134).

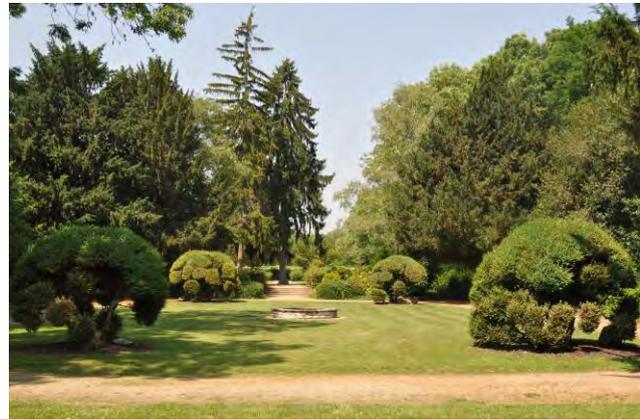
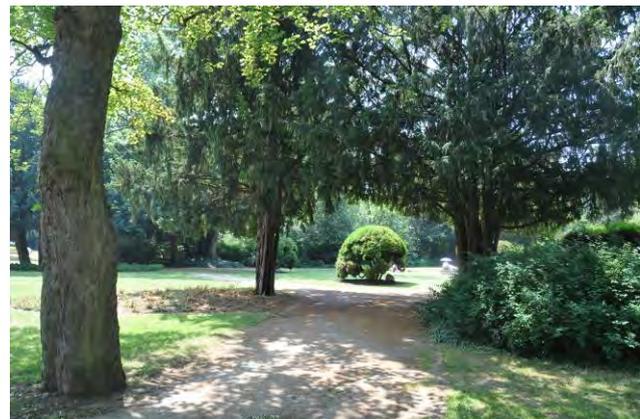
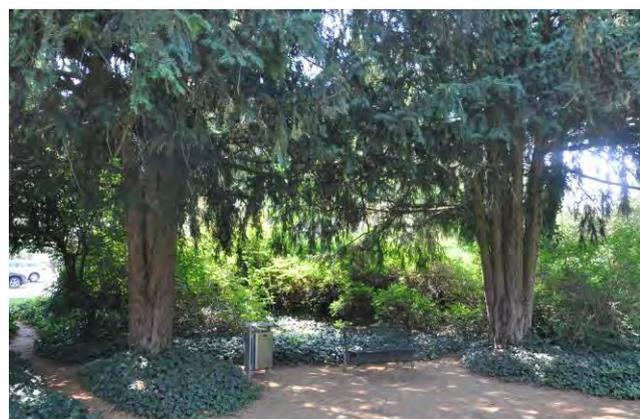
Der **Immergrüne Garten** wird dominiert von alten Eiben in den Eckbereichen (ABB. A-II 135-137).

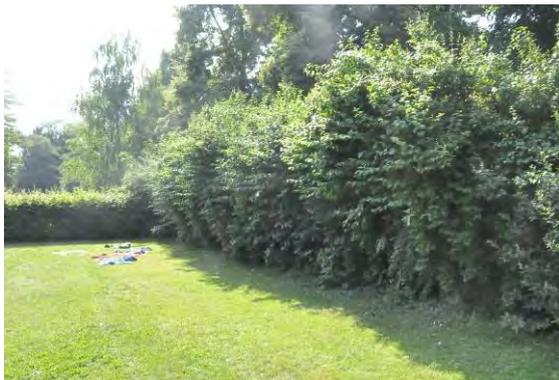
Abb. 142

Bemerkenswert sind drei große freistehende Solitärbäume, zwei Buchen (*Fagus sylvatica* und F.s. „Purpurea“) und eine Platane (*Platanus acerifolia*) (ABB. A-II 140.141). Die beiden immergrünen Eichen in den Ecken des Senkgartens (ABB. 142) und die Hängebuchen (*Fagus sylvatica* „Pendula“) (ABB. A-II 141) östlich des Peter-Cornelius-Denkmal entstammen einer jüngeren Pflanzung, wohingegen die beiden benachbarten Eichen (*Quercus robur*) noch aus dem 19. Jahrhundert stammen.

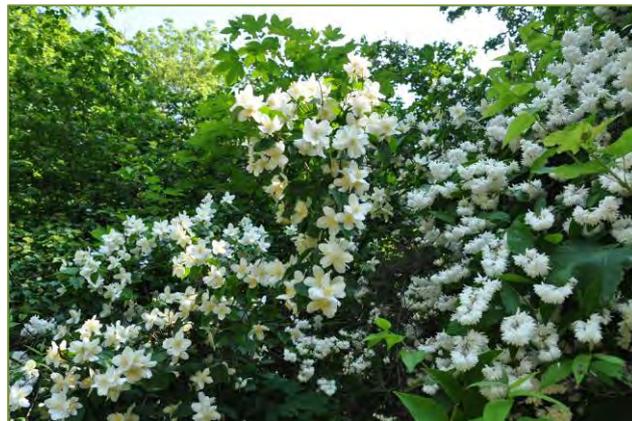
Abb. 145

Problematisch ist der unkontrollierte Aufwuchs von Gehölzsämlingen, vornehmlich Ahorn oder auch stellenweise Götterbaum (*Ailanthus altissima*) (ABB. A-II 145), welcher die ursprüngliche Struktur der Pflanzung verändert. Die Gehölzflächen wirken ungepflegt und verwildert. Häufig sind die Pflanzungen auch mit Waldrebe (*Clematis vitalba*) oder Zaunrübe (*Bryonia dioica*) überwuchert. Der Efeu (*Hedera helix*), der häufig als Bodendecker anzutreffen ist, hat sich stark ausgebreitet und klettert bereits in die Bäume. Teilweise sind die Kronen bewachsen, die Bäume werden langfristig geschädigt.

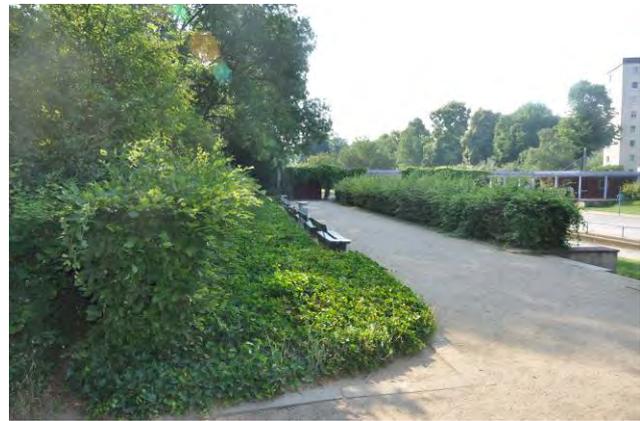
Abb. 147

Im Planschgarten und im Blütengarten haben geschnittene Hainbuchenhecken (*Carpinus betulus*) (H < 1,50 m) eine wichtige gestalterische Funktion. Sie strukturieren und betonen die streng architektonische Konzeption der Anlagen. Eine äußere Hecke umrahmt den gesamten Planschgarten bis zur Pergola-Architektur ([ABB. A-II 146](#)) und umschließt ebenfalls die beiden kleineren Spielbereiche an der Westseite des Planschgartens ([ABB. A-II 148](#)). Hier, sowie an der Nord- und Südseite des Planschgartens steht diese Hecke in unmittelbarer Konkurrenz zu den anschließenden freiwachsenden Gehölzbändern ([ABB. A-II 147](#)).

Der umlaufende Weg mit seinen Bankreihen wird durch eine zweite Hecke von der Böschung des eigentlichen Planschbereichs abgetrennt. Diese Hecke verhindert den Blick von den Bänken in den Planschgarten ([ABB. A-II 147](#)). Eine höhere Schnitthecke begrenzt die Spielwiese im Osten und schließt sie optisch zum nachfolgenden Blütengarten ab ([ABB. A-II 149](#)).

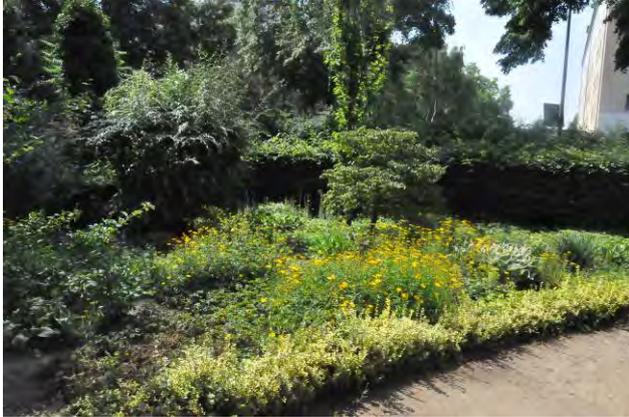
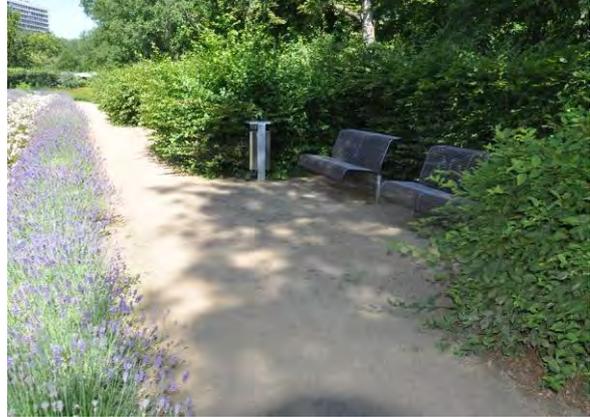
Auch der Blütengarten ist komplett von einer Hainbuchenhecke umschlossen, dabei sind die Sitznischen durch vorspringende Heckenblöcke eingerahmt (ABB. A-II 150, 151).

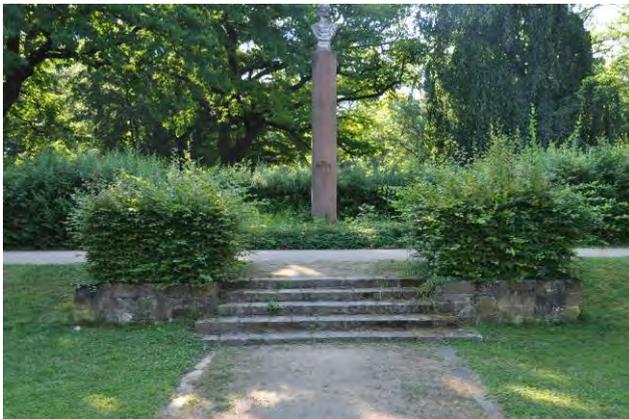
Abb. 152

Das Peter Cornelius-Denkmal ist von einer geschnittenen Feuerdornhecke (*Pyracantha coccinea*) umgeben. Die Flächenpflanzung aus Johanniskraut (*Hypericum calycinum*) ist stark verunkrautet und mit zahlreichen Gehölzsämlingen durchsetzt (Esche, Ahorn, Mahonie, Eiche) (ABB. A-II 152).

Heckenkuben aus Hainbuche bzw. Eibe (*Taxus baccata*) akzentuieren die Treppenabgänge zum Senkgarten (ABB. A-II 152,153).

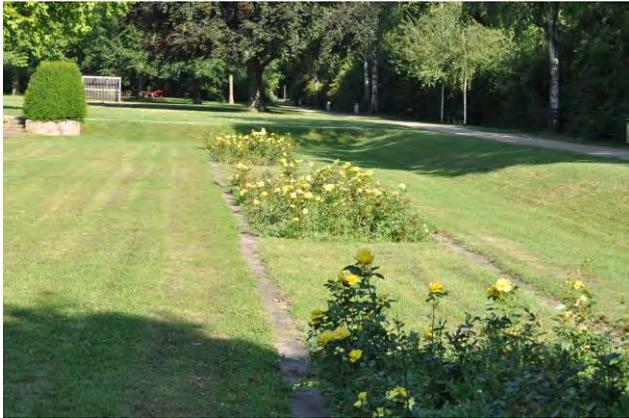
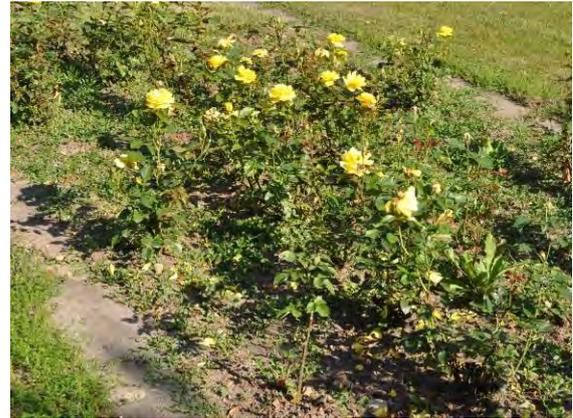
Die Rosenpflanzungen im Senkgarten am Peter-Cornelius-Denkmal sind stark verunkrautet und partiell ausgefallen (ABB. A-II 154, 155). Das gilt ebenso für die Lavendel- und Rosenbänder im Blütengarten (ABB. A-II 156).

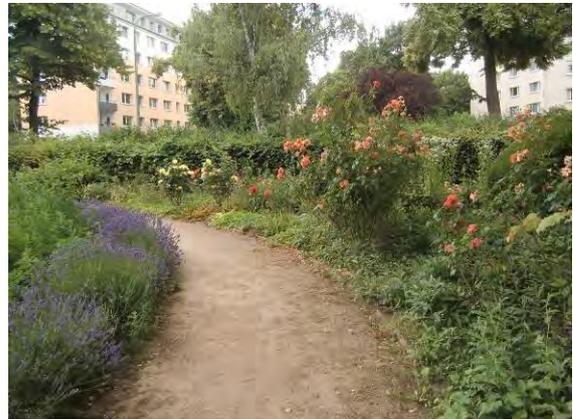
Abb. 157

Die vier gemischten Stauden- und Ziergehölzpflanzungen im Blütengarten sind sehr kleinteilig und mit einer gewissen Artenvielfalt gestaltet. Ein harmonisches, der Anlage entsprechendes Bepflanzungskonzept ist jedoch nicht erkennbar. (ABB. A-II 157).
