# PARKPFLEGEWERK - Wallanlagen Mainz

BAND A Historische Entwicklung und Bestandserfassung

A II Bestandserfassung

Landeshauptstadt Mainz / Grün- und Umweltamt (67)

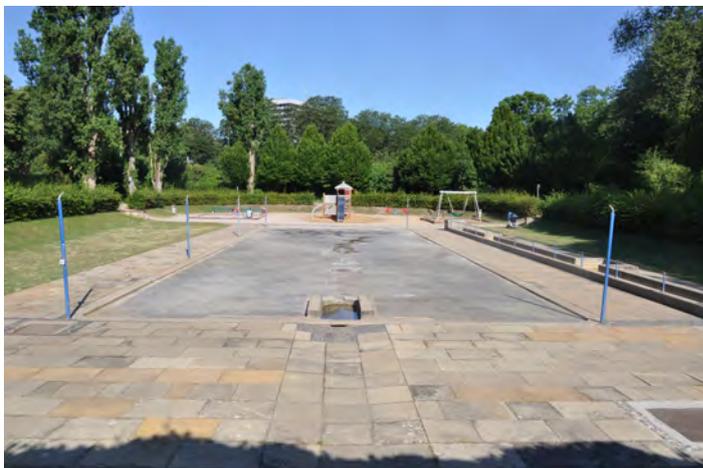
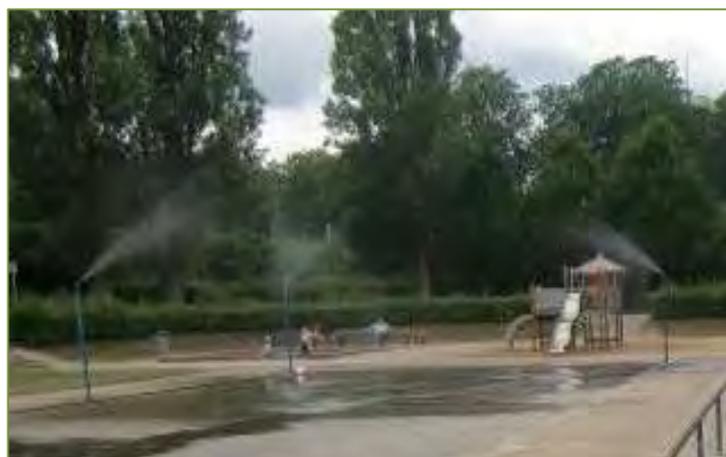
Das 26 x 10 Meter große Planschbecken ist heute nur noch wenige Zentimeter vertieft und mit sechs duschenartige Wassersprühern zur Abkühlung bestückt. Die Fläche ist von der Betoneinfassung des ehemaligen Planschbeckens umgrenzt ([ABB. A-II 158,161](#)). Außerdem ist ein altes Betonelement, möglicherweise ein Überlaufbecken (oder Sandfang), erhalten ([ABB. A-II 159](#)). Der Bodenbelag besteht aus glatten Betonplatten (50 x 50 cm). Die Flächen um den Wasserspielbereich sind mit strukturierten und teilweise gelb eingefärbten 50 x 70 er Platten ausgeführt. Der so genannte Schiffchengraben, ein etwa 25 Meter langer, sehr schmales Becken mit 0,5 Meter hoher Betonumrandung, wird als Planschbecken genutzt ([ABB. A-II 160](#)).

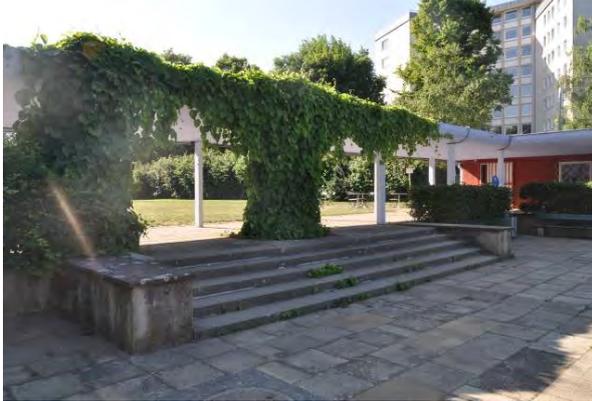
Abb. 162

An der Ostseite wird der Wasserspielbereich von einer transparenten, pergola-artigen Überdachung mit zwei seitlich abschließenden eingeschossigen Flachdachpavillons räumlich begrenzt (ABB. 162,163). Die teilweise mit Pfeifenwinde (*Aristolochia macrophylla*) und Clematis bewachsene Architektur aus Sichtbeton ist nur unvollständig farblich angelegt - und sanierungsbedürftig (ABB. A-II 165). Der südliche Gebäudeteil beherbergt ein Kiosk, der nördliche eine Toilette und Technikräume. Am Kiosk befindet sich, im Bereich der Spielwiese eine, mit Waschbetonplatten befestigte Caféterrasse (ABB. A-II 164). Der Bodenbelag unter der Pergola aus 30er Betonplatten wurde stellenweise mit neuen, andersfarbigen Platten ausgebessert.

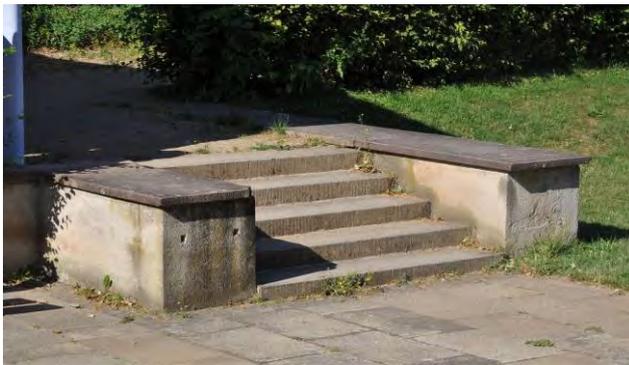
Abb. 166

Die Stufenanlagen im Planschgarten, Blütengarten und Immergrünem Garten bestehen aus hellgrauen Betonblockstufen, deren Ansichtsseite eine scharrierte Oberfläche aufweisen. Die seitlichen Treppenwangen bzw. Mauern aus grauem bearbeitetem Beton besitzen Abdeckplatten aus rot eingefärbtem Beton. Insbesondere die Abdeckplatten, aber auch einige Stufen weisen erhebliche Schäden auf (Risse, abgeplatzt Material) und sind sanierungsbedürftig ([ABB. A-II 166-169](#)).

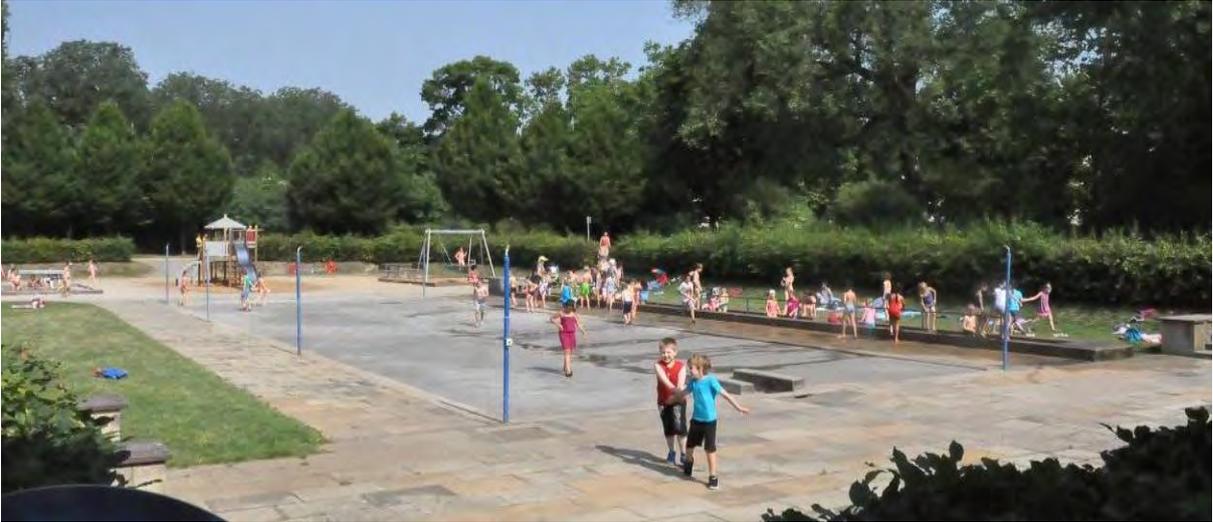
Abb.171

Im **Planschgarten** befindet sich westlich des Wassersprühfelds ein Spielplatz mit Sandkasten, Kletterturm, Schaukel und Wipptieren (ABB. A-II 171-173). In den beiden von Hecken umschlossenen Sondergärten an der Westseite der Anlage gibt es eine Sitzgruppe und ein Spielgerät.

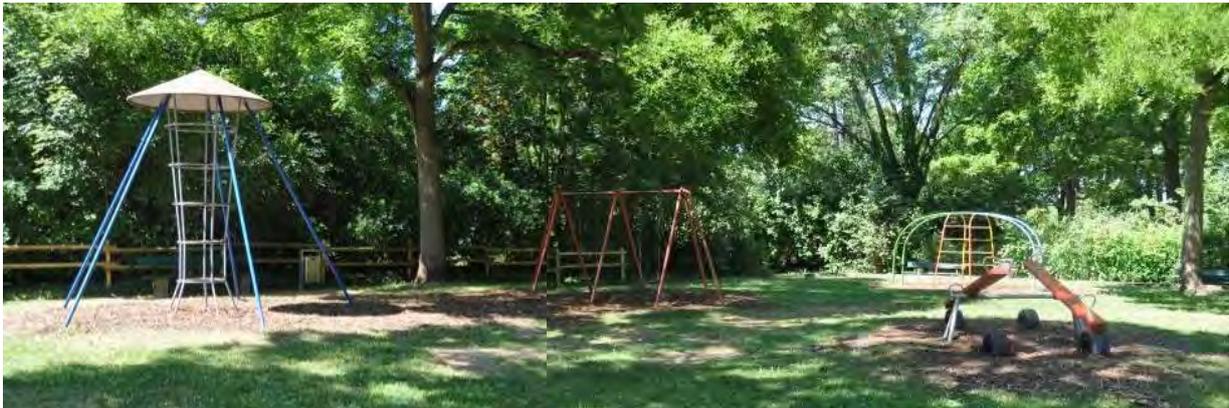
Abb.174

**Westlich des Peter Cornelius-Denkmal** liegt ein von Bäumen beschatteter Spielplatz, der mit filigranen bunt lackierten Metall-Klettergeräten, Schaukel und Wippe der 1960er Jahre ausgestattet ist (ABB. A-II 174). Auch auf der benachbarten Spielwiese findet sich ein Fußballtor - auch als Klettergerät nutzbar - das zu diesem Ensemble gehört (ABB. A-II 176). Das Pendant, ein neues, wesentlich massiveres Tor mit feuerverzinkter Oberfläche bildet einen starken Kontrast zu dem alten, wesentlich unauffälligeren Element, inmitten der architektonischen Gartenanlage (ABB. A-II 175, 177).

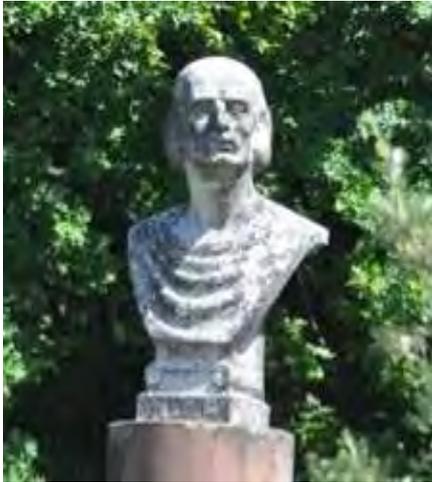
Abb.178

Eine Säule mit der Büste des Mainzer Dichterkomponisten **Peter Cornelius** steht am östlichen Ende des ehemaligen Dahliengartens, in der Mittelachse der Anlage, und überblickt den westlich anschließenden Senkgarten (ABB. A-II 178, 179).

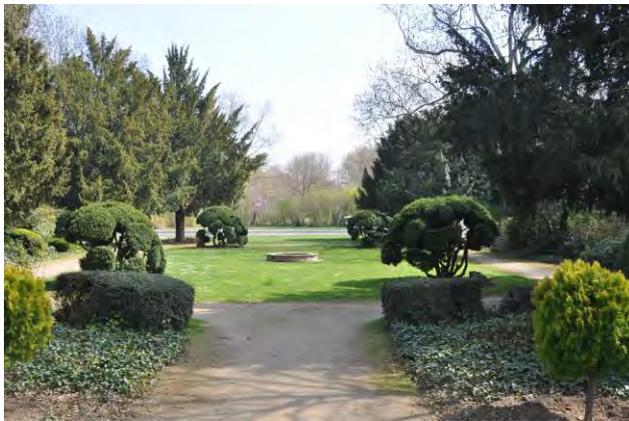
Abb.180

Ein zentrales Element im Immergrünen Garten ist der **gemauerte Springbrunnen**. (ABB. A-II 180-182).

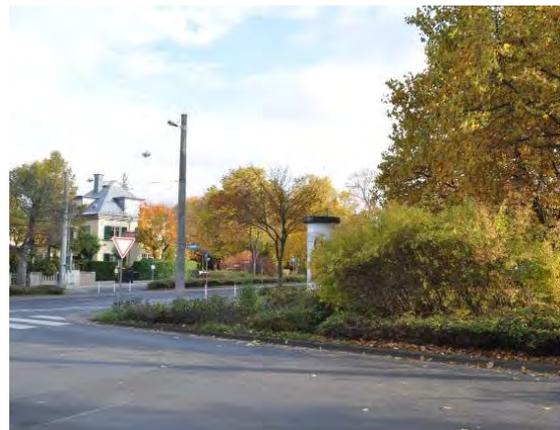
Abb. 189 Blick auf die Platzspitze über Obere Zahlbacher Straße

Eine größere Pflanzinsel mit einer niedrigen Bodendecke und höheren, punktuell blickdichten Einzelsträuchern befindet sich der nordöstlichen Platzecke, gegenüber einer Wegemündung im Bereich Römerwall ([ABB. A-II 189](#)). Eine gestalterische Konzeption ist hier nicht erkennbar, möglicherweise soll hier ein Überqueren der Straße verhindert werden. Eine ähnliche Funktion besitzen demnach auch die niedrigen Pflanzstreifen entlang der Pariser Straße ([ABB. A-II 187A,B, 184A,B](#)). Sie unterbinden sowohl die Einbeziehung des Fichteplatzes in das Wegesystem der Wallanlagen, als auch seine optische Verbindung mit denselben.

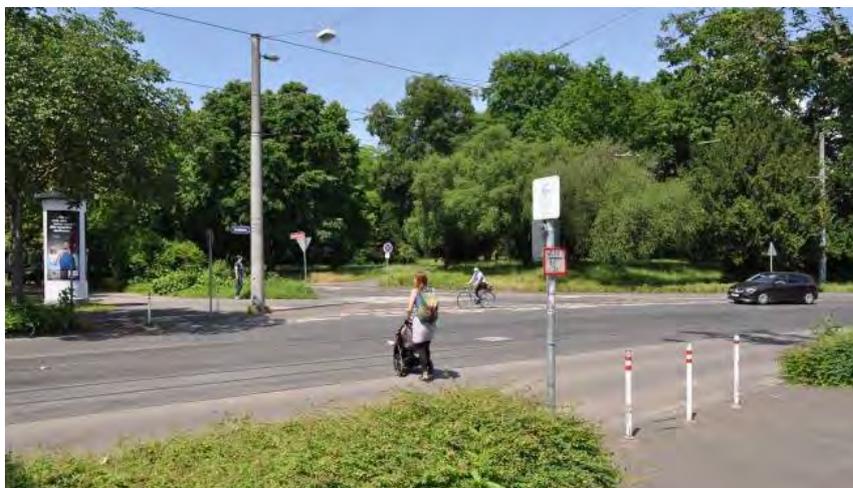
Für Fußgänger und Radfahrer gibt es einen gesicherten Überweg nur zwischen Römerwall und Fichteplatz, nicht aber zwischen Fichteplatz und Drususwall. Der etwa 80 Meter nördlich des Platzes, an der Straßenbahnhaltestelle vorhandene Zebrastreifen wird dafür meist nicht genutzt. Stattdessen wird die Pariser Straße, die nicht nur von Autos, sondern auch von einer Straßenbahnlinie befahren wird, genau zwischen Fichteplatz und Drususwall bzw. Agrippastrasse überquert, was ohne gesicherten Überweg nicht ungefährlich erscheint ([ABB. A-II 190](#)).

Abb. 190 Blick auf die Platzspitze vom Drususwall über die Pariser Straße

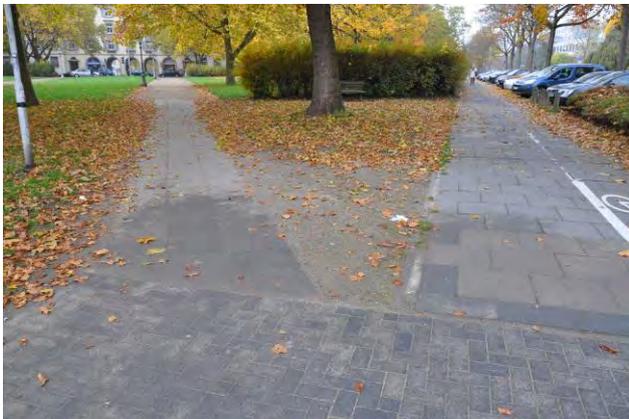
Abb. 191 Wegebelaäge an der Platzspitze

Die verschiedenen Wegebelaäge (Betonplatten, Betonverbundpflaster, wassergebundene Decke) sowie die Wegegestaltung auf der Platzspitze und den begrenzenden Gehwegen erzeugen ein unruhiges Bild und sind eher Ergebnis bruchstückhafter Sanierungsarbeiten als einer klaren Konzeption. Die wassergebundene Decke an der Spitze des Platzes ist stark vergrünt und kaum noch als solche zu erkennen. Die intakten wassergebundenen Belaäge des zentralen Doppelwegs münden a) in einen bogenförmigen schmalen Pfad innerhalb dieser vergrünter Fläche (östlicher Weg) und b) in einen schmaleren Plattenweg (westlicher Weg). Der Belaag der den Platz umrahmenden Gehwege besteht aus Betonplatten. Der schmale Radweg an der Pariser Straße ist in Beton-Rechteckpflaster ausgeführt und weiß markiert. An der oberen Zahlbacher Straße besteht kein Belaagunterschied, die weiße Markierung ist nur noch rudimentär vorhanden und die parkenden Fahrzeuge ragen in den Radweg, so dass Radfahrer auf dem Gehweg ausweichen müssen.

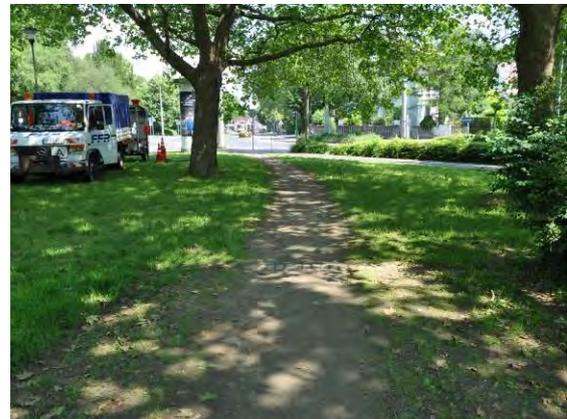
Abb. 192 vergrünter Belaag /Platzspitze

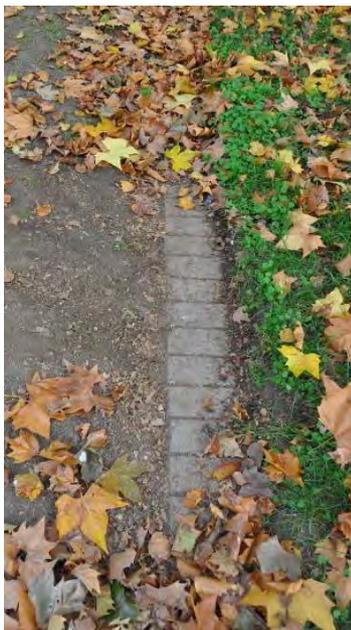
Abb. 193 Wegeeinfassung

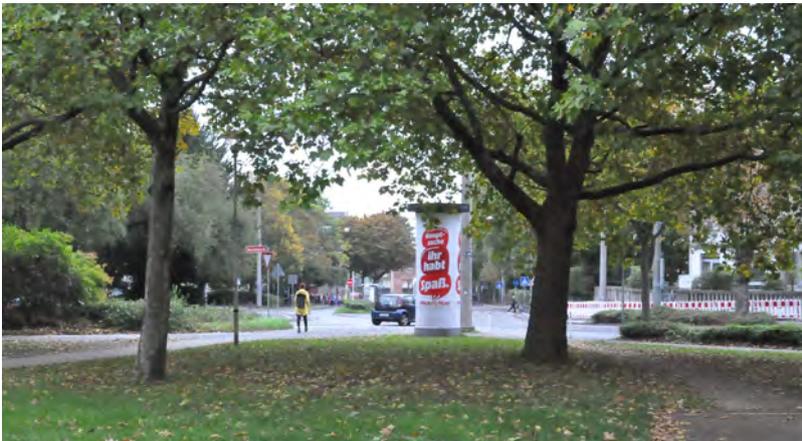
Abb.202 Platzspitze/Litfasssäule

An der nördlichen Platzspitze ist eine Litfasssäule aufgestellt, welche die Sicht in Richtung Gautor dominiert und behindert. Einen ähnlichen negativen Effekt hat an der Südseite, an der Straße Fichteplatz, die zentral in der Wege- und Sichtachse platzierte Peitschenleuchte in Verbindung mit Verkehrsschildern und einer Ampelanlage.

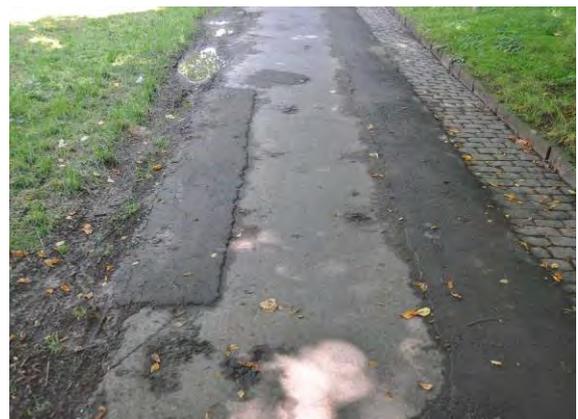
Abb.211

Der Parkbereich Römerwall wird von der Oberen Zahlbacher Straße / Fichteplatz im Osten, bis zum Linsenberg im Westen vom ehemaligen Weg um die Stadt / der ehemaligen Fahrstraße Römerwall, die heute als Rad- und Fußweg gekennzeichnet ist, durchzogen. Die durchschnittliche Wegebreite beträgt 6,5 Meter. Die Ausbildung als Fahrstraße mit Asphaltbelag, beidseitigem Naturstein-Hochbord und gepflasterten Basaltrinnen (ABB. 209) ist beibehalten. Im westlichen Abschnitt besteht die Einfassung aus hochkant gestellten Leistensteinen (ABB. A-II 209). Der Asphaltbelag ist mehrfach ausgebessert bzw. geflickt, die Sandsteinborde sind stellenweise durch Baumwurzeln weggedrückt oder hochgehoben (ABB. 210), die Fugen der Pflasterrinnen teilweise stark verschlämmt bzw. mit Gras bewachsen. Im westlichen Abschnitt beträgt die Wegebreite nur noch ca. 2,5 Meter und die Einfassung ist nur noch einseitig vorhanden. Hier wurde die ehemalige Fahrstraße offensichtlich partiell rückbebaut (ABB. A-II 211).

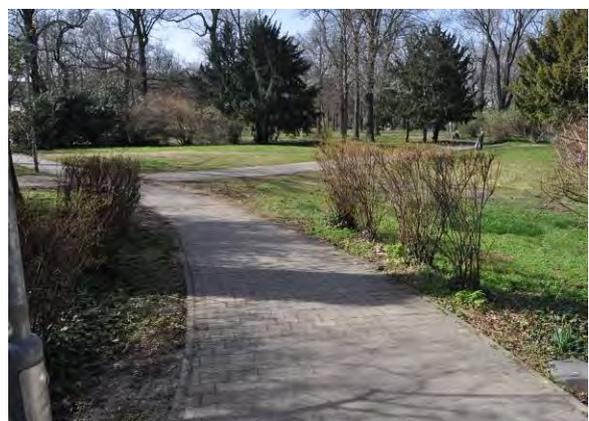
Abb.216 Betonpflasterweg an der Brücke

Rudimentäre Schnitthecken sind nur vor der Brücke über den Festungsgraben vorhanden [\(ABB. A-II 216\)](#).

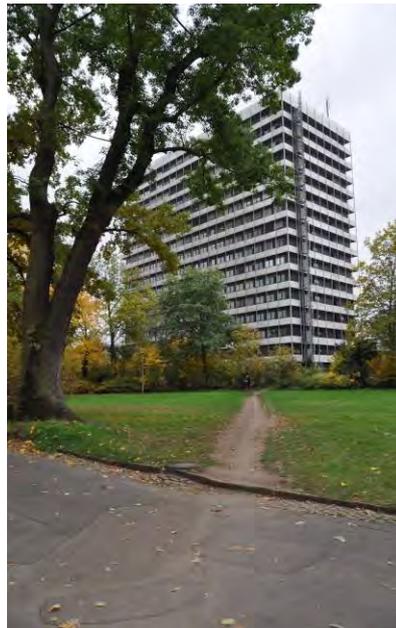
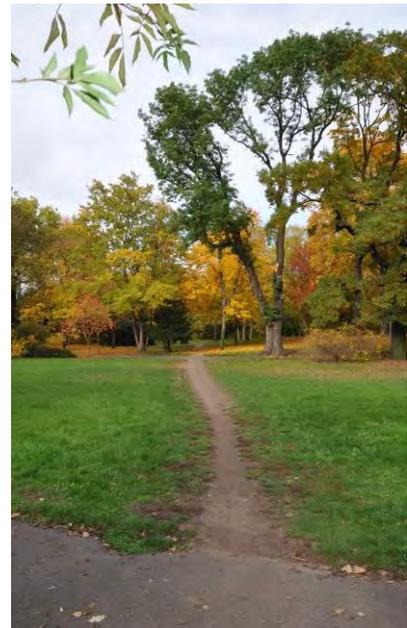
Zusätzlich zu den genannten Querverbindungen haben sich mehrere **Trampelpfade** bzw. „Abkürzungen“ gebildet, die nicht nur die Wiesenflächen, sondern auch die Gehölzpflanzung Am Römerlager“ queren und so inoffizielle Parkausgänge in Richtung Uniklinik geschaffen haben (ABB. A-II 217-219). Ein besonders breiter Pfad befindet sich im Bereich der Bushaltestelle. Diese Verbindung wird offenbar aufgrund der zahlreichen Buslinien, die hier anfahren, besonders stark frequentiert (ABB. A-II 220, 221).

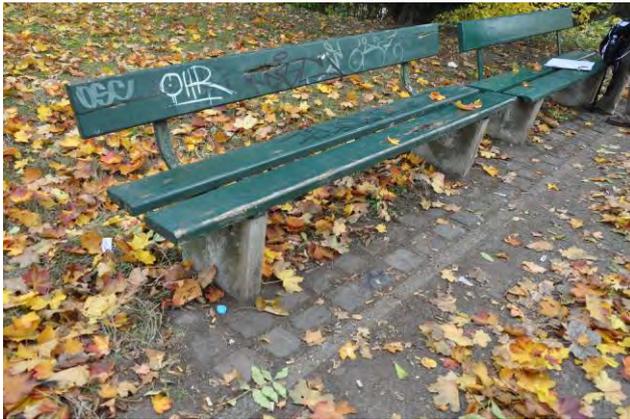
Abb. 222

Entlang der Fußwege befinden sich einige **Banknischen**. Die Flächen vor den Bänken bestehen jeweils aus einer Doppelreihe Basaltpflaster (ABB. A-II 222).

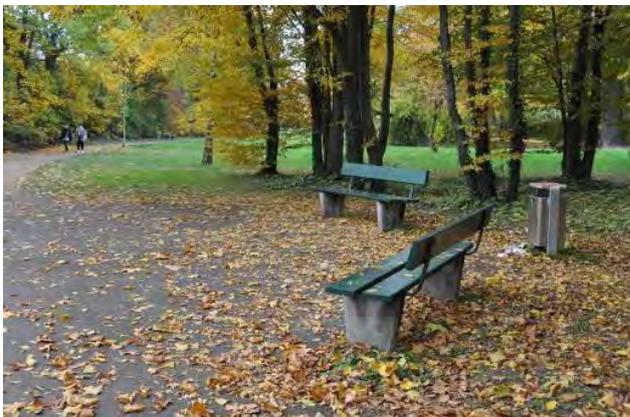
Abb. 223

Am südlichen Fußweg am Römerlager, finden sich zwei runde asphaltierte **Sitzplätze** mit ehemals je sechs Bänken. Heute sind hier nur noch zwei bzw. drei Bänke vorhanden. Die Bänke stehen jeweils in einer von Kantensteinen gerahmten unbefestigten Fläche (ABB. A-II 223). Ein weiterer Sitzplatz befindet sich am Querweg nördlich der Bushaltestelle (ABB. A-II 224).

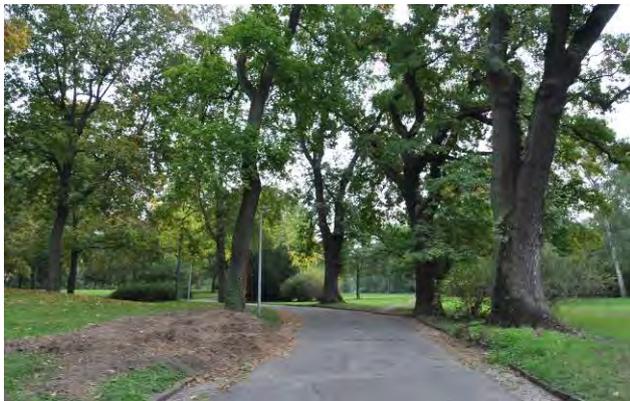
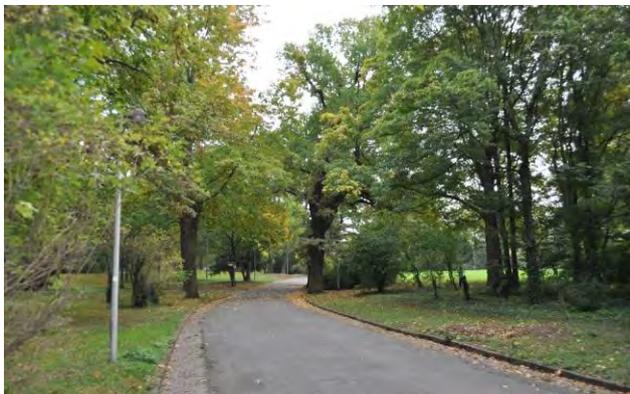
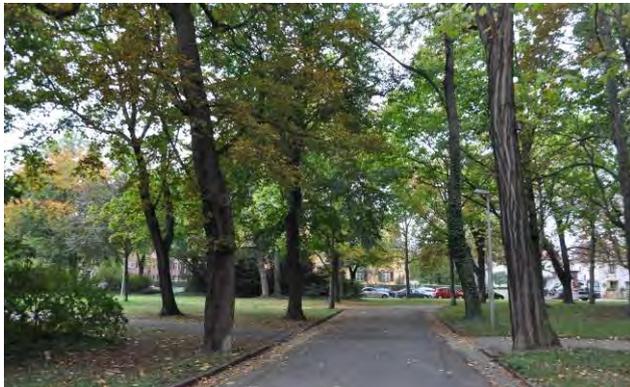
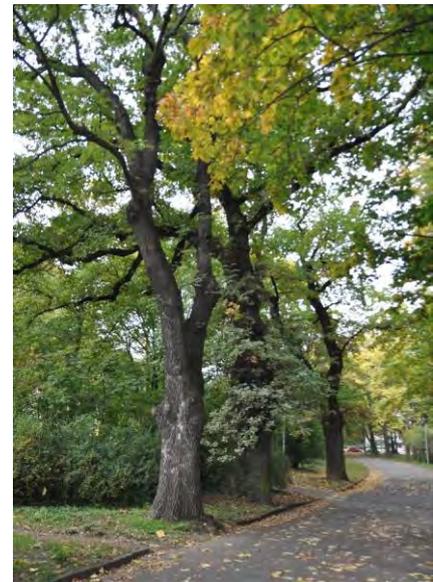
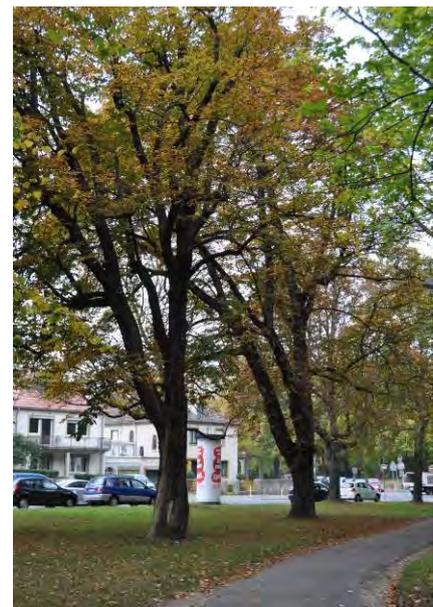
Die Bäume entlang der ehemaligen Fahrstraße Römerwall weisen ein sehr heterogenes Erscheinungsbild auf. Prägend für diesen Bereich sind mächtige Altbäume, insbesondere vier Stieleichen (*Quercus robur*) und mehrere Eschen (*Fraxinus excelsior*), die teilweise noch aus der Mitte des 19. Jahrhunderts stammen. Erwähnenswert sind zwei ältere Robinien und Ahorne sowie einige etwa in den 1920er Jahren gepflanzte Rosskastanien. Der jüngere Baumbestand setzt sich aus Ahorn, Linde und Platane zusammen. Aufgrund des Ausfalls mehrerer Altbäume sind große Lücken entstanden und die Abstände der Bäume daher sehr unterschiedlich (ABB. A-II 225-229).

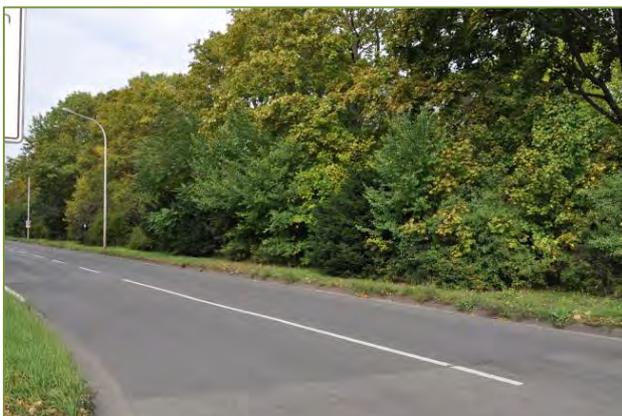
Abb. 243 Gehölzband Am Römerlager

An Wegekanten sind die Gehölze teilweise mauerartig zurückgeschnitten, so dass der natürliche Habitus der Pflanze nicht mehr zur Geltung kommen kann [\(ABB. A-II 243, 244\)](#).

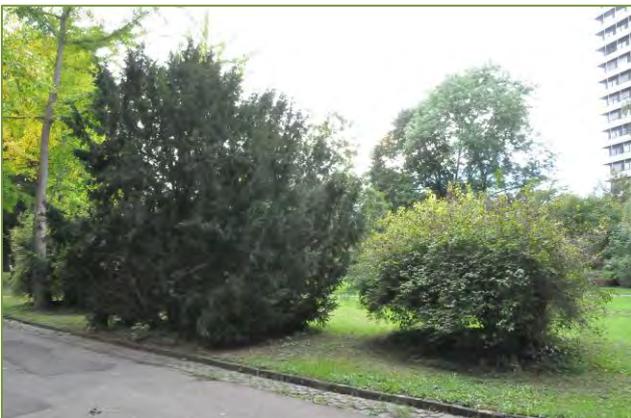
Abb. 250 von Efeu überwucherte Sträucher

Nördlich der ehemaligen Fahrstraße befinden sich einzelne lockere Pflanzungen aus Großsträuchern (z. B. Immergrüner Schneeball - *Viburnum rhytidophyllum*) innerhalb einer Bodendecke aus Efeu [\(ABB. A-II 248\)](#). Unterpflanzungen mit Efeu sind häufig mit Ahornsämlingen durchsetzt, der Efeu erklimmt auch Bäume oder Sträucher.

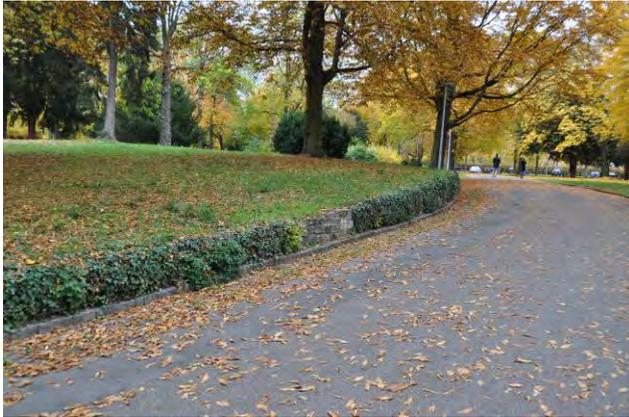
Abb. 251

Innerhalb der Anlage fängt eine niedrige Stützmauer das Gelände zur ehemaligen Fahrstraße Römerwall ab (ABB. A-II 251, 252). Am Parkzugang an der Germanikusstraße befindet sich eine kleine Sockelmauer aus Naturstein, welche die schmale Grünfläche zum Gehweg abgrenzt (ABB. A-II 253, 254).

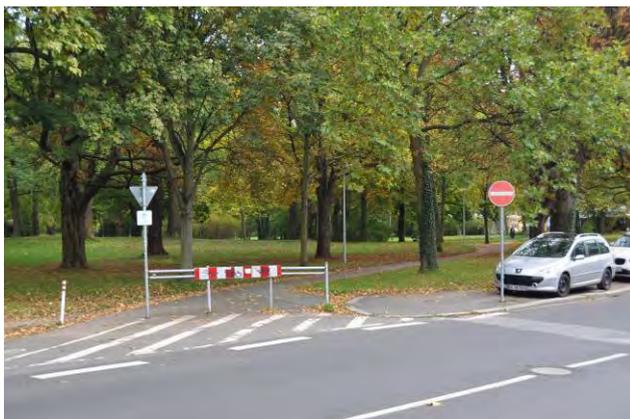
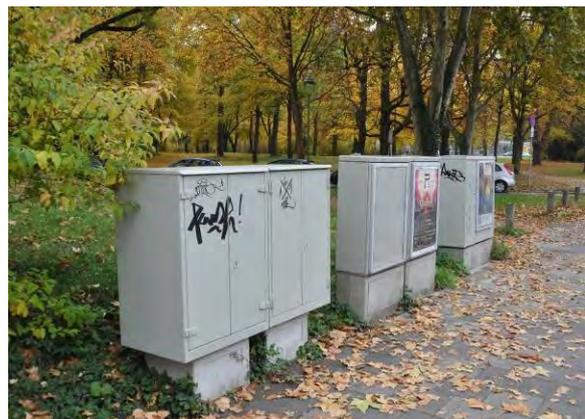
Die Anhäufung zahlreicher Verkehrsschilder, Ampeln, Absperrungen, Schaltkästen und Postlagerschränke an der Kreuzung Römerwall – Augustusstraße wirkt konzeptlos und unübersichtlich. Insgesamt erscheint hier die Verkehrsführung, sowohl für Autofahrer, als auch für Radfahrer und Fußgänger unbefriedigend. (ABB. A-II 255, 256).

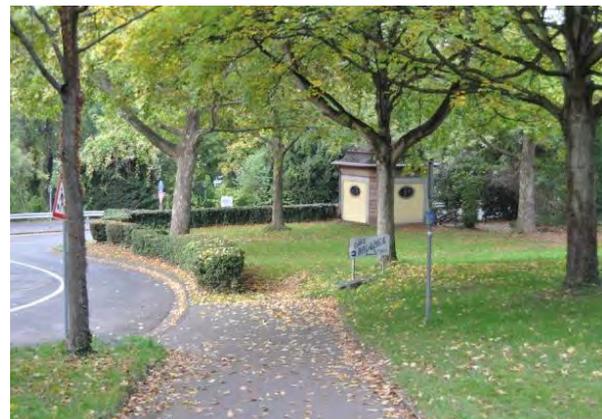
Abb. 266 nördlicher Parkeingang mit Pumphaus

Unbefriedigend ist der nördliche Abschnitt des mit starkem Gefälle in Richtung Pumpenhaus führenden Weges. Er endet neben der Straße und mündet in zwei Trampelpfade ([ABB. A-II 266](#)). Einer verläuft parallel zur Straße; der andere quert den Wiesenraum in Richtung Café Balance, einer Einrichtung des Fachbereichs Suchthilfe der Stadt Mainz, die in einem Gebäude auf dem angrenzenden Sportplatzgelände untergebracht ist ([ABB. A-II 271-273](#)).

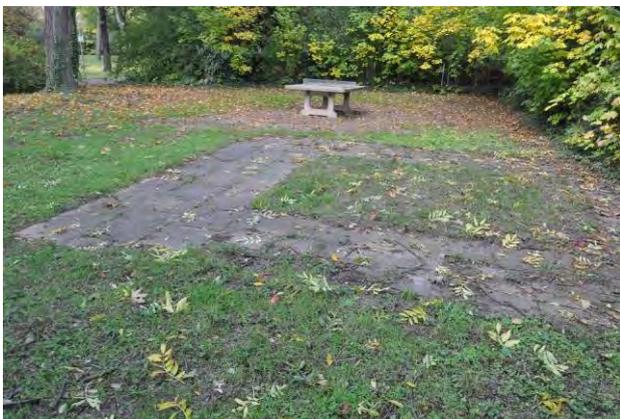
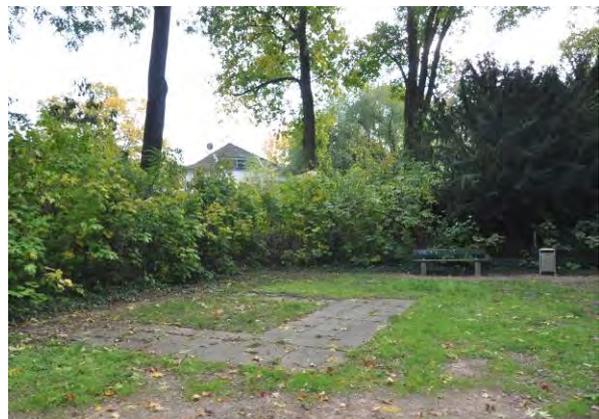
Auf der Nordostseite der Anlage befindet sich ein ungepflegter rechteckiger Platzbereich, ehemals wassergebundene Decke, mit verwaehrloster Tischtennisplatte und Sitzbank. Umrandungen aus Betonplatten lassen auf weitere, nun nicht mehr vorhandene Ausstattungselemente schließen ([ABB. A-II 267, 268](#)).

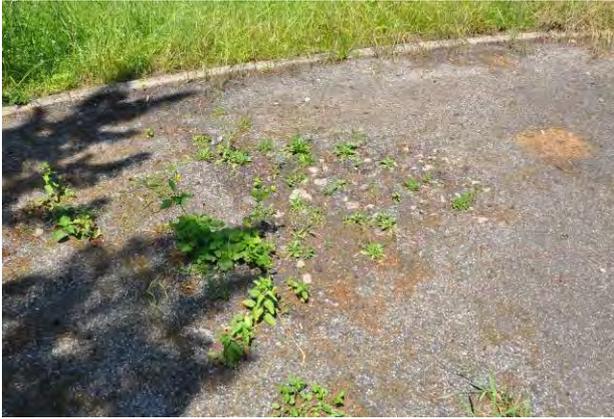
Abb. 269 runder Sitzplatz

Auch der große runde Sitzplatz auf der höchsten Erhebung des Linsenbergs weist ein vernachlässigtes Erscheinungsbild auf. Der Asphaltbelag ist schadhaf und bereits stellenweise überwuchert, die Konturen der Fläche kaum noch erkennbar und ehemalige Bankstandorte sind aufgegeben ([ABB. A-II 269, 270](#)). Alte Matratzen im angrenzenden Gehölz und Plastiktüten deuten auf eine temporäre Nutzung dieses Bereiches durch Obdachlose hin.

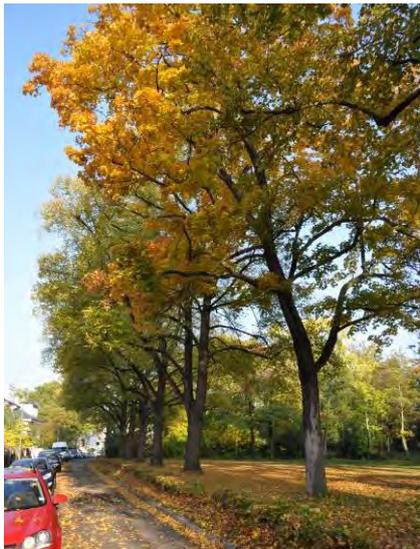
Abb. 274 Lindenreihe

Die Wiesenfläche südwestlich der Fahrstraße Römerwall ist zur Villenbebauung an der Straße Römerwall von einer Lindenreihe (mit einem Spitzahorn ergänzt) gesäumt. Die Linden stammen aus unterschiedlichen Pflanzgenerationen. Die älteste wurde wohl noch in den 1920er Jahren gepflanzt ([ABB. A-II 274](#)).

Entlang der Straße Römerwall, parallel zur genannten Lindenreihe, ist eine niedrige, lückige und von Efeu durchwachsene Schnitthecke aus Alpenjohannisbeere (*Ribes alpinum*) gepflanzt ([ABB. A-II 274](#)). Eine weitere, ebenfalls niedrige Hecke aus Feuerdorn (*Pyracantha coccinea*) und Eibe (*Taxus baccata*) bildet die Umgrenzung an der Nordwestseite des Linsenberges, beim Zugang zum Café Balance ([ABB. A-II 290](#)).

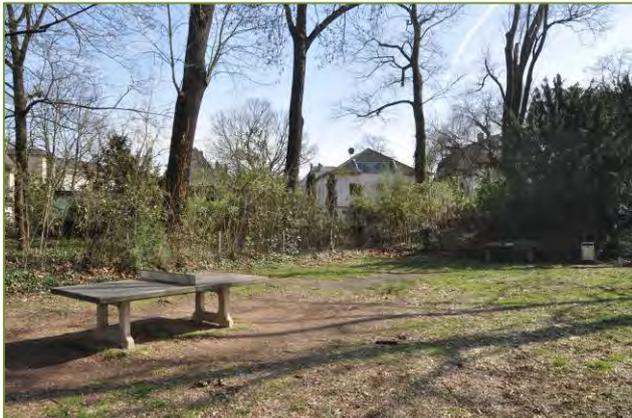
Abb. 301

Abgesehen von einer Tischtennisplatte sind Ausstattungselemente auf dem ehemaligen Spielplatz am Linsenbergr nicht mehr vorhanden. Welche Funktion das schadhafte Betonplattenfeld mit Rasenmitte hatte, bzw. welches Gerät oder Mobiliar dort stand, ist nicht nachvollziehbar. Vorhanden sind vier Bankfundamente inmitten der Platzfläche und vier weitere quadratisch angeordnete Punktfundamente. Von der wassergebundenen Platzdecke ist lediglich der vergrünte Schotterunterbau erhalten. Eine Bank mit schadhafter Holzauflage und ein damit kontrastierender neuer Abfallbehälter sind die einzige Möblierung hier. Der Bereich ist nach Norden, zur von Ahornsämlingen dominierten Gehölzfläche mit einem unansehnlichen Maschendrahtzaun abgegrenzt. Von dem angrenzenden Gartengrundstück wird hier offenbar regelmäßig Gartenabfall entsorgt, welcher sich hinter dem Zaun bereits aufgetürmt hat.

Der Platz vermittelt insgesamt einen verwahrlosten Eindruck und wird offenbar nicht mehr genutzt.

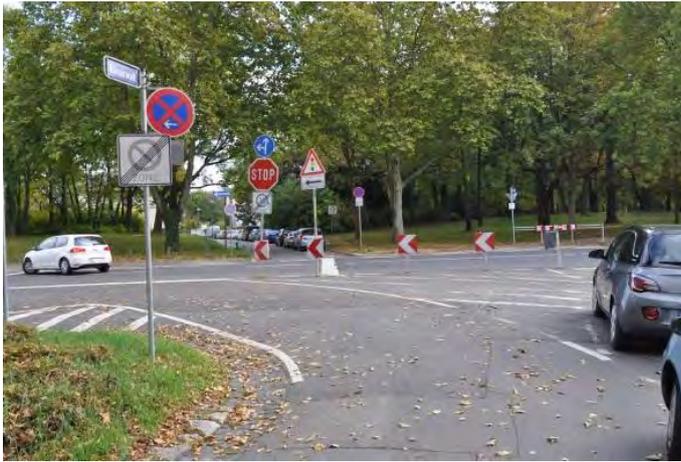
Sowohl die Straße entlang der südwestlichen Anlagengrenze, als auch die Fahrstraße durch die Anlage sind als Einbahnstraßen in Nord-Südrichtung konzipiert. Dies führt zu einer komplizierten, und nur durch Farbschraffierung und zusätzliche Absperrung gesicherte Einmündung in die stark befahrene Straße Am Römerlager (ABB. A-II 303, 305). Außerdem können Radfahrer den Bereich Linsenberg bei Dunkelheit nicht passieren, da sie die beleuchtete „Ausweichstrecke“, nämlich die Straße am Rand der Anlage nur in eine Richtung befahren dürfen

Abb. 303 Einmündung Römerwall/Augustusstraße

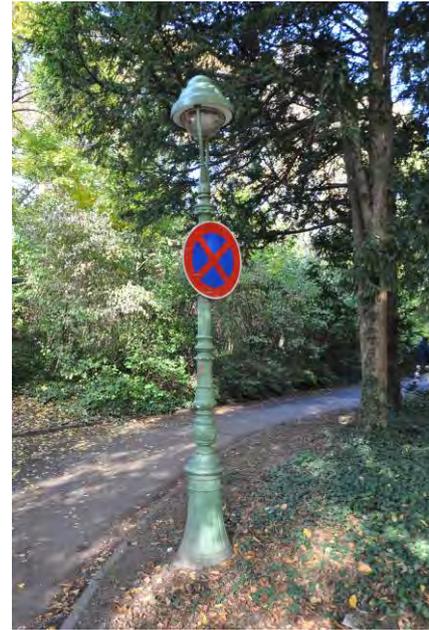
Abb. 304 Leuchte als Schildermast

Innerhalb der Anlage, bzw. an den Parkeingängen befinden sich Verkehrs- und Radwegschilder. Da offensichtlich alle Wege am Linsenberg als Radwege genutzt werden können - und müssen, erscheint eine zusätzlich Beschilderung derselben hier jedoch überflüssig; ganz abgesehen von der unschönen Zweckentfremdung von Leuchten als Schildermasten (ABB. A-II 304).

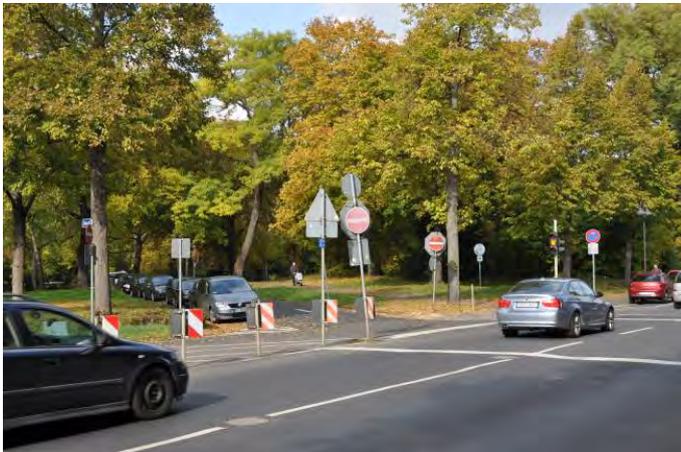
Abb. 305 Einmündung Römerwall/Augustusstraße
