# PARKPFLEGEWERK - Wallanlagen Mainz

BAND B-I Vergleich Historie und Bestand -

Analyse und Bewertung

Landeshauptstadt Mainz / Grün- und Umweltamt (67)

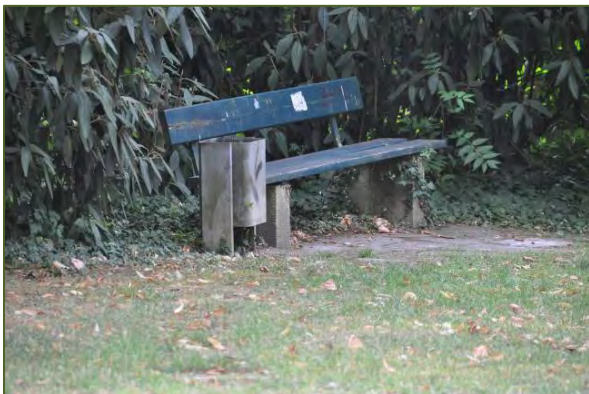
Abb. 37 Schadhafte und verschmutzte Bank im Bereich des ehemaligen Staudengartens, 2015

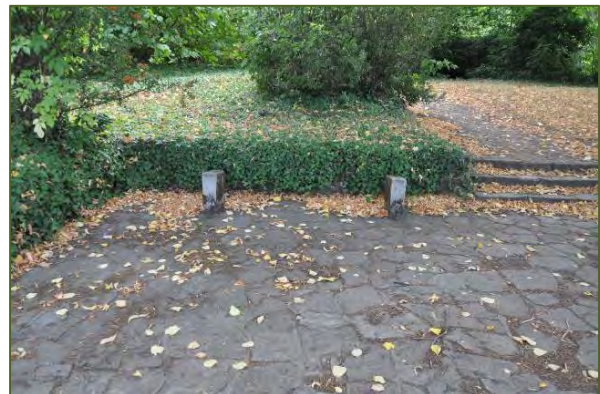
- Im Blütengarten gibt es aktuell Sitzmöglichkeiten auf dem östlichen Platz des Panoramaweges, im Verlauf des Panoramaweges sowie im Bereich des ehemaligen Staudengartens. Diese Bänke mit Kunststeinfüßen und schlichten grün gefassten Holzauflagen sind in keinem guten Erhaltungszustand und wirken wenig einladend ([ABB B-I 37](#)).
- Von der ursprünglichen Vielzahl an Bänken, die einer hohen Besucherzahl entsprach, ist heute nur ein Bruchteil vorhanden. Einzelne verwaiste Bankfüße unterstreichen den abgehängten, wenig frequentierten Zustand der Anlage ([ABB B-I 38](#)).

Abb. 38 Beton-Bankfüße als Gestaltungsrelikte auf dem westlichen Aussichtsplatz am Panoramaweg, 2015

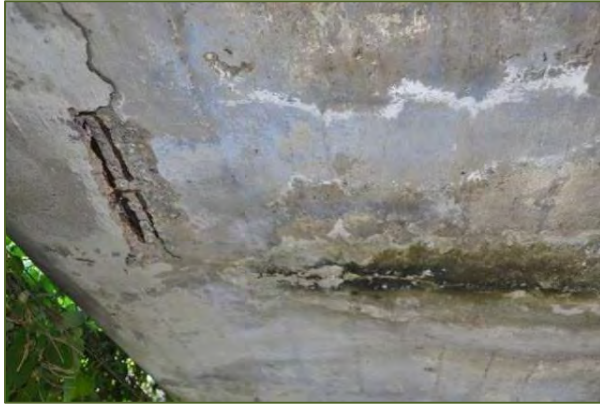
Abb. 191 Dachschäden an der Pergola, 2016

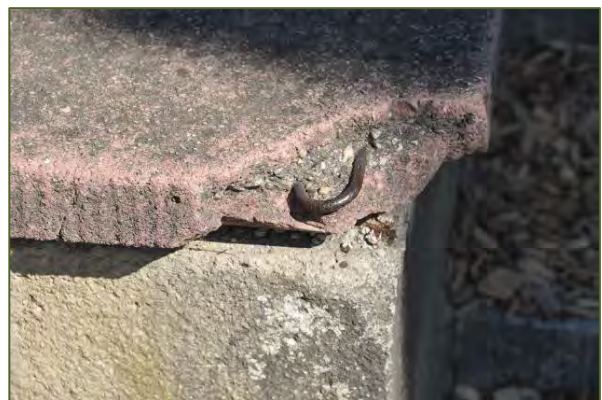
Abb. 198 Schadstellen an den Abdeckplatten gibt es in vielfältiger Ausprägung, 2015f

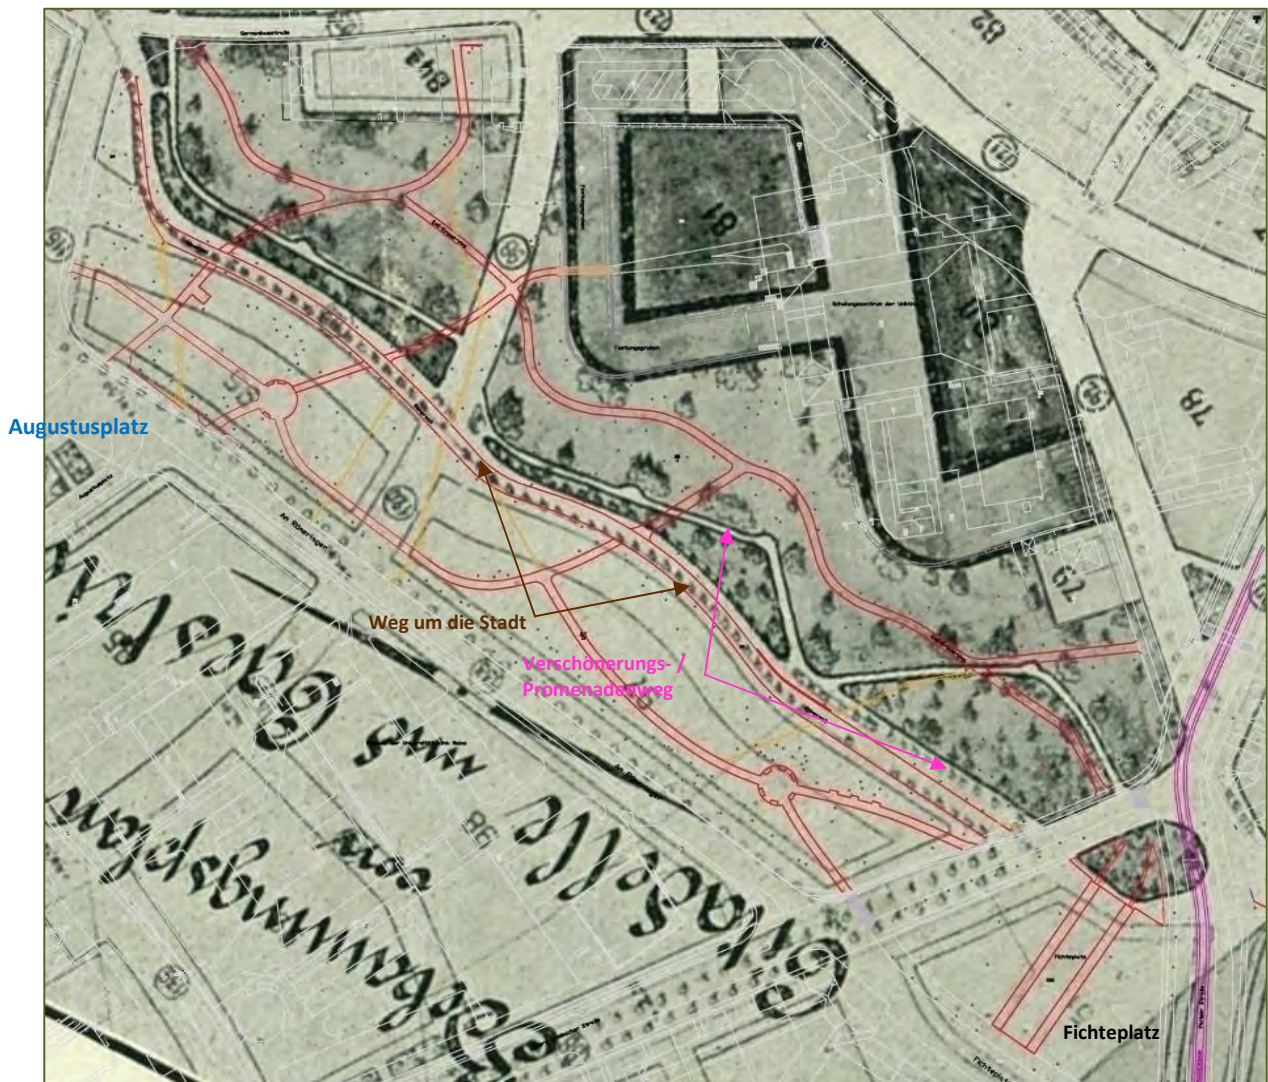
Abb.278 Planüberlagerung Bebauungsplan Pützer/Willenz, nach 1908/1916 - Wegebestand 2017 (rot)

Die Überlagerung des Bebauungsplans von Pützer / Willenz, nach 1908 / veröff. 1916, mit den aktuellen Bestandswegen 2017 dokumentiert, dass die Fläche südlich des „Wegs um die Stadt“ vor dem Krieg als Baugebiet ausgewiesen war. Eine in Nord-Süd-Richtung querende Straße ist eingezeichnet, ebenso die geplante Erweiterung des alten Promenadengebiets - bis zum Festungsgraben bzw. zur Bastion Martin.

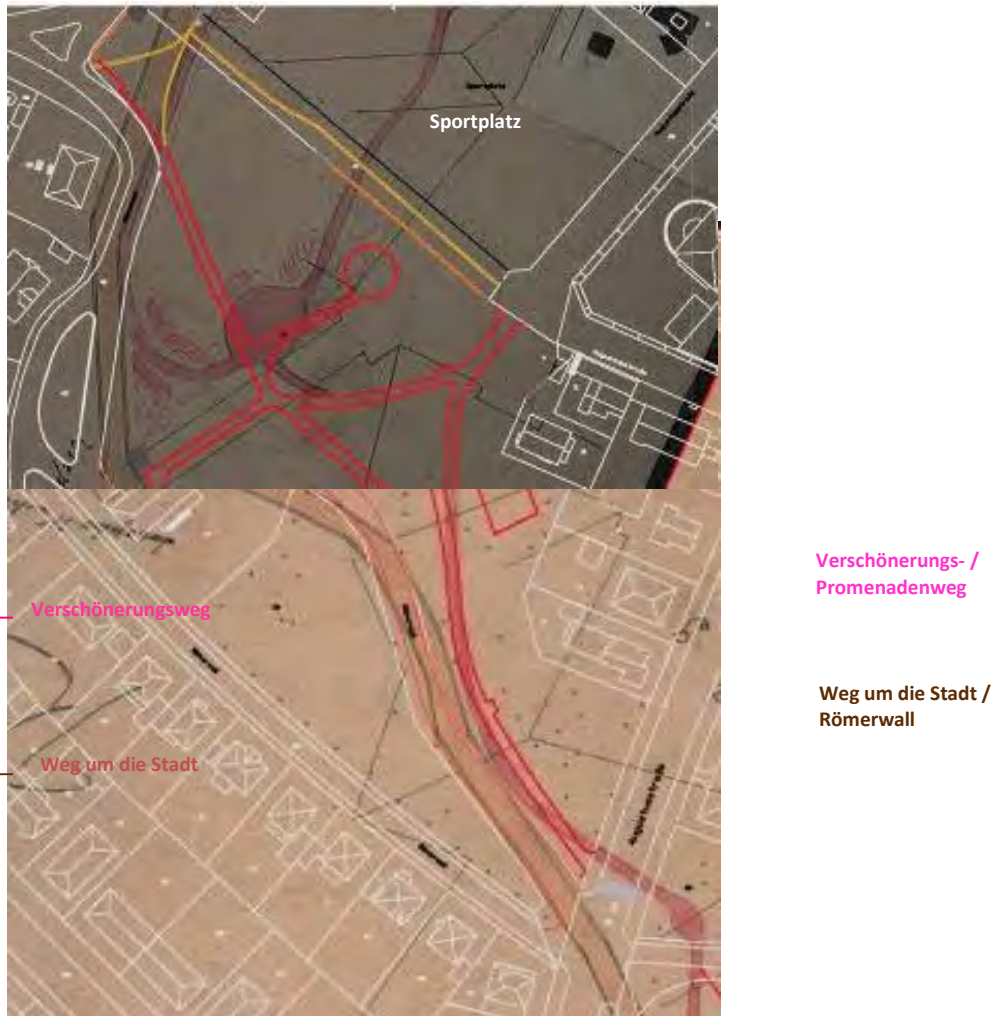
Abb. 355 Planüberlagerung: Verschönerungs-/ Promenadenweg (rosa), Weg um die Stadt (braun) um 1860; Wegebestand 2017 (rot)

Die Pläne von 1855/60 dokumentieren den Verlauf des ab 1853 gebauten Verschönerungsweges (Promenadenweg) auf dem Glacis des inneren Festungsgürtels der Stadt Mainz. Die Überlagerung mit den aktuellen Bestandswegen 2017 zeigt, dass der Verlauf des Promenadenwegs im südlichen Teil bis zur Höhe der Straße Am Fort Josef heute erhalten ist. Sie macht außerdem deutlich, dass der Promenadenweg nördlich des am heutigen Sportplatz gekappt wurde ([ABB. B-I 355](#)).

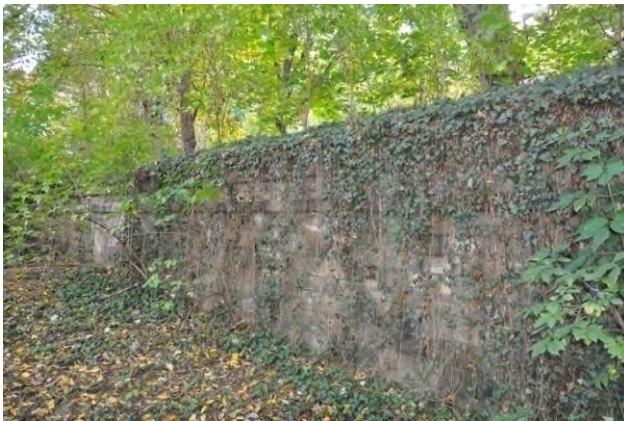
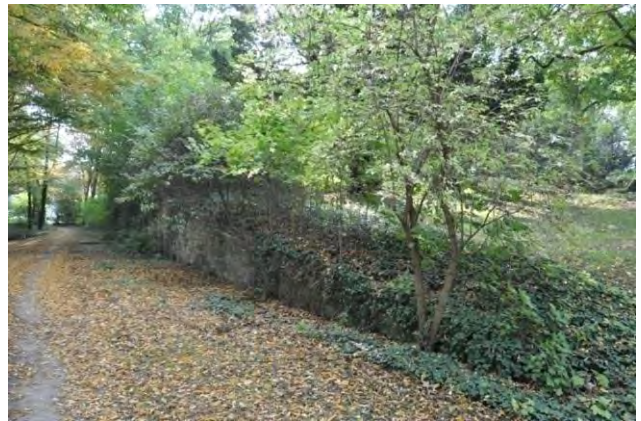
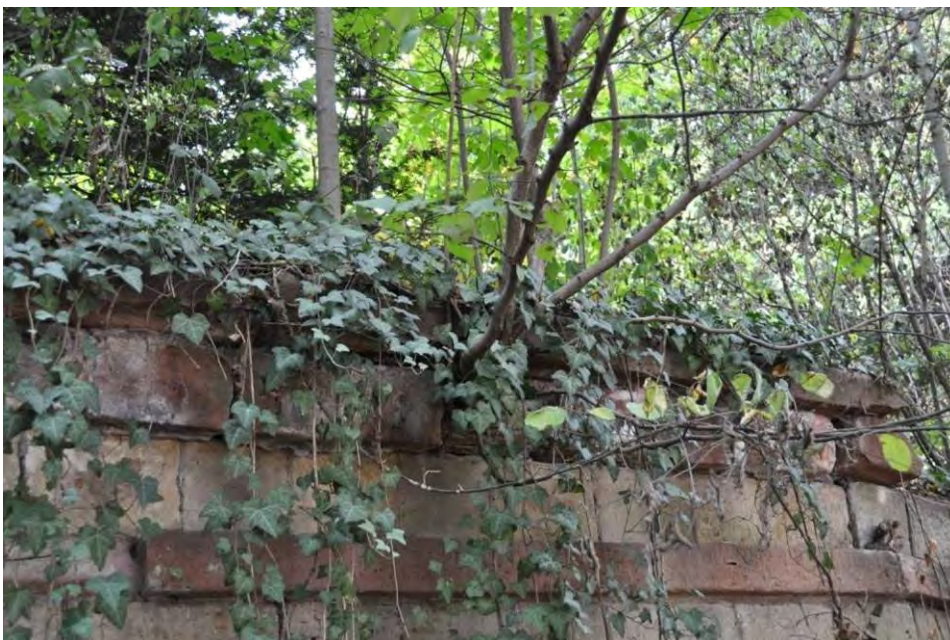
Abb. 417

- Das Natursteinmauerwerk, das von Ziegelbändern durchzogen ist, ist stellenweise stark beschädigt, größere Gehölzsämlinge sprengen die Fugen bereits auseinander. Aufgrund des Bewuchses kommt das als Zeitzeuge bedeutende Mauerwerk kaum zur Geltung ([ABB B-I 417-419](#)).
